Charpentes anciennes du Val d'Oise. Rapport d'étude des combles de 17 monuments.

Charpentes anciennes du Val-d'Oise

Rapport d'étude
des combles
de 17 monuments

par **Frédéric Epaud**

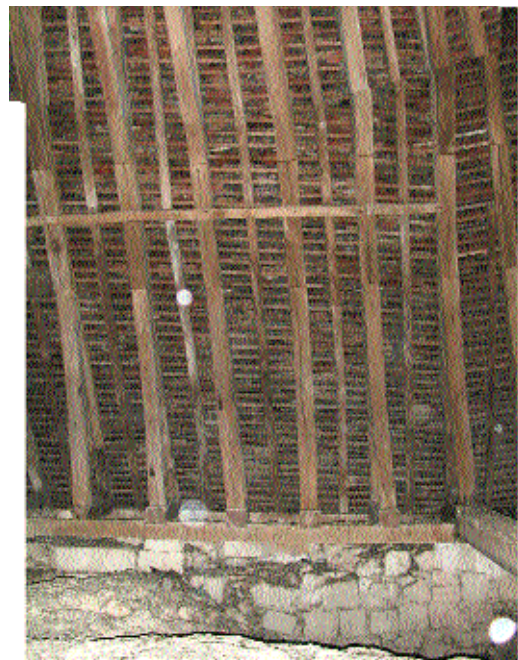
Fig. 18
Déversement vers l'ouest (à
droite sur la photo) des
fermes.

L'ensemble de cette charpente s'est déversée vers l'ouest (fig. 18), vraisemblablement sous la poussée de la croupe. Toutes les fermes de la travée droite sont donc inclinées et viennent s'appuyer sur un dispositif de raccord entre ce comble et celui du transept du XIX^e siècle. Ce dévers a provoqué la sortie de l'assemblage des deux bras de la croix de Saint André. Seules les moises les maintiennent en place. Cet état peut être réversible par un redressement de l'ensemble de la charpente et un réassemblage des éléments de contreventement.

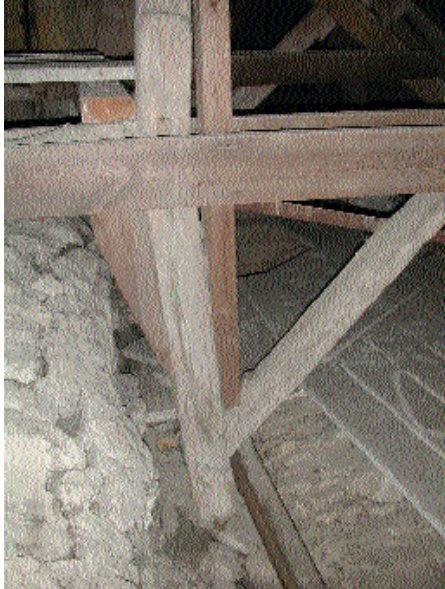
Fig. 8 Rupture du poteau réemployé, déchaussé en pied de son assemblage dans la sablière, aujourd'hui très détériorée.

On observe de très nombreux désordres structurels dans cette charpente. L'origine de ces déformations semble provenir en partie du réemploi du poteau du portique primitif. On voit très nettement (fig. 7 et 8) que ce bois s'est déchaussé en pied de sa sablière, entièrement détériorée, et que la sortie de son assemblage a provoqué sa rupture, du fait également de sa faible section (13x16 cm) au regard des bois de forte section qui ont été assemblés à lui au XIXe siècle. Par ailleurs, l'entrait inférieur lui a été assemblé à l'endroit même de sa mortaise vide primitive, fragilisant davantage le poteau qui s'est brisé précisément au droit de cet assemblage. La rupture de ce poteau a entraîné l'affaissement de toute la structure qu'il portait. Il en est de même pour le deuxième portique où le poteau s'est également déchaussé de sa sablière, aujourd'hui disparue.

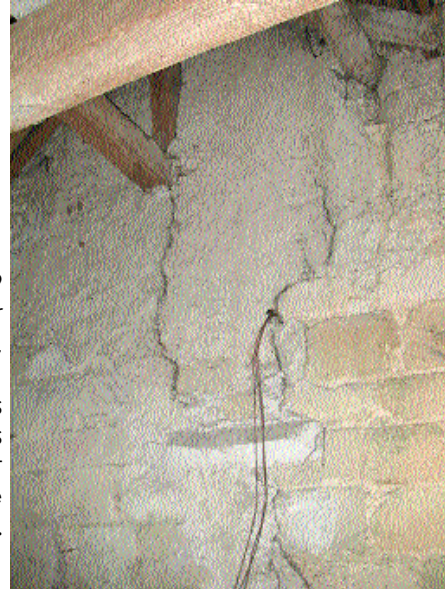
Fig. 9 Fissures dans le mur de la tour clocher, provoquées par la pression des pannes ancrées dans les maçonneries, du fait de l'affaissement de la charpente.

Ainsi, les deux entrants inférieurs s'appuient directement sur les voûtes qui par cet état de fait se fissurent et provoquent des descentes de charges dans les murs gouttereaux, également fissurés. Les deux fermes supérieures se sont abaissées, entraînant vers le bas le cours des pannes faîtières et des sous-faîtières dont les extrémités, ancrées dans les maçonneries, ont provoqué dans les murs de sérieuses fissures (fig. 9). Des jours importants s'observent depuis dans les assemblages des éléments de l'étrésillonnement longitudinal (fig. 10). On constate le même effet au droit des entrants inférieurs, ancrés au sud dans le mur gouttereau qui se fissure sous leur pression (fig. 11). L'affaissement du portique sur lequel est assemblé l'appentis de la chapelle nord a aussi provoqué le déchaussement du pied des deux arbalétriers de cet appentis de leur sablière primitive. Ces arbalétriers sous la pression se sont vrillés et s'appuient désormais sur les voûtes de la chapelle (fig. 12) qui depuis se fissurent gravement. Ces déformations ne sont pas récentes puisque des éléments métalliques datables du début du XXe siècle ont été rajoutées pour consolider plusieurs assemblages qui se sont ouverts (fig. 13).

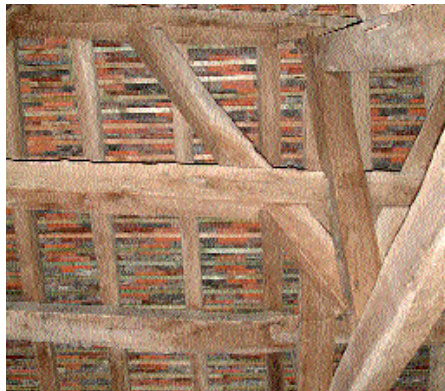
Fig. 10 Ouverture dans les assemblages, provoquée par l'abaissement de la ferme.

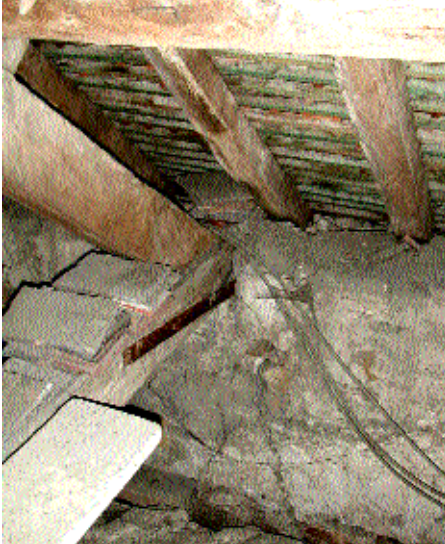
Fig. 11 Fissure dans le mur sud provoquée par la pression de l'entrait

Fig. 12 Arbalétrier de la chapelle nord, vrillé, déchaussé de sa sablière en pied, et qui s'appuie directement sur la voûte.

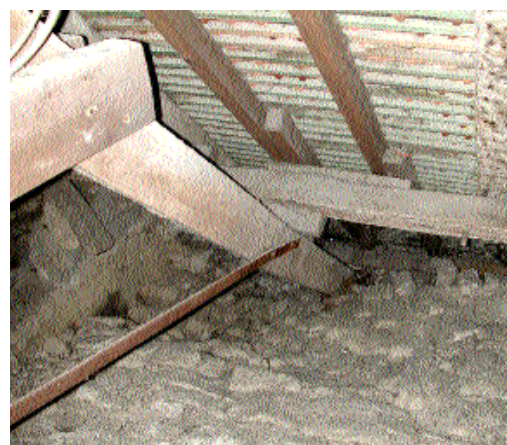
Fig. 13 Ferrures du début du XXe siècle pour consolider les jours des assemblages.

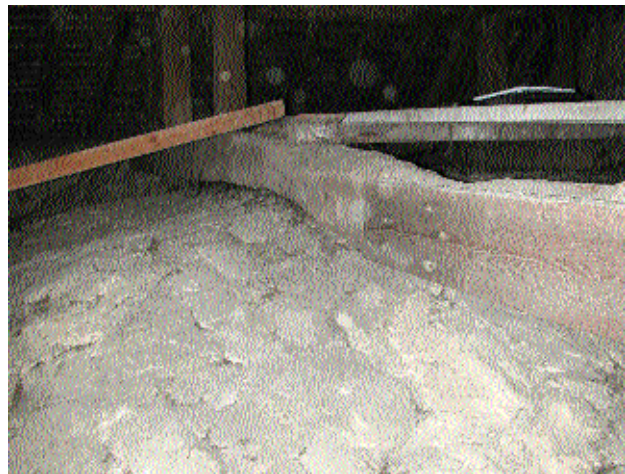
Fig. 15
Entrait de la ferme
s'appuyant sur les voûtes .

Le problème majeur de cette charpente réside dans le fait que l'entrait principal est assemblé trop bas, et s'appuie par conséquent sur les voûtes du croisillon qui se fissurent également. Les pannes ancrées dans les maçonneries ne manqueront pas de provoquer également des fissures dans le pignon.

La mauvaise conception des charpentes du XIXe siècle présentes sur le chœur, la chapelle nord et le croisillon nord, est imputable vraisemblablement à une même équipe de charpentiers de médiocre compétence.

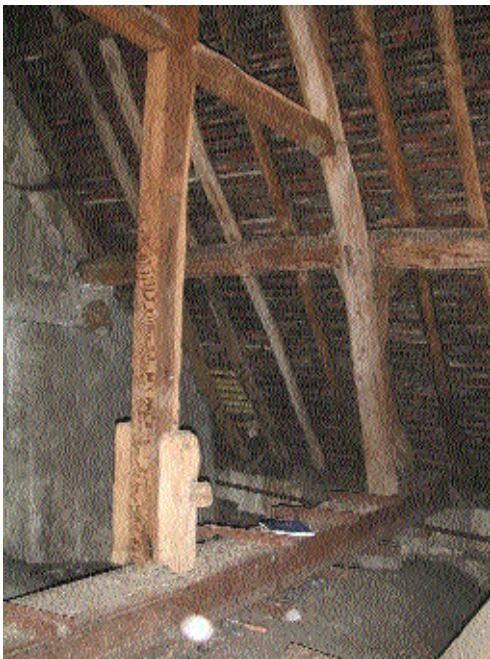
Fig. 7 Croisillon nord. Bois débité du poinçon et moises pendantes coupées par un IPN
