## **Hérouville : église Saint Clair**

### La nef :

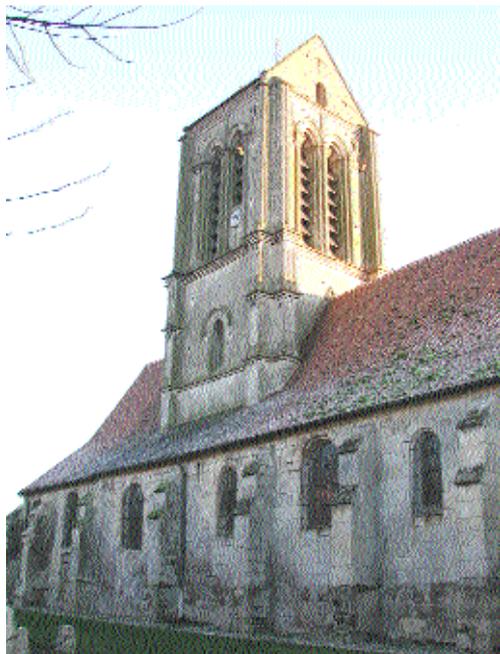
Fig. 1  
Elévations  
nord de  
l'église.

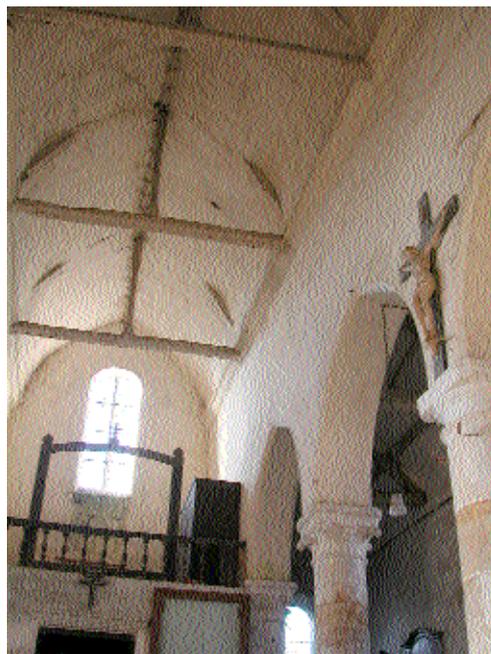
Fig. 2  
Charpente  
voûtée et  
plâtrée de  
la nef.

La charpente qui couvre le vaisseau de la nef présente une voûte en tiers point dont le lambris semble avoir été remplacé par un lattis recouvert de plâtre (fig. 2-3). Elle est constituée de quatre fermes situées chacune au droit d'un pilier. Il n'a pas été possible d'observer la structure interne de cette charpente. La nature même de cette charpente ("chevrons-formant-fermes" ou "fermes et pannes") reste donc inconnue. On constate toutefois que les fermes présentent des arbalétriers qui dépassent à l'intrados de la voûte. Ces derniers pouvaient donc recevoir des pannes pour l'insertion de cerces courbes destinées au voûtement comme dans les charpentes d'Arronville et de Frouville, rares charpentes voûtées à fermes et pannes.

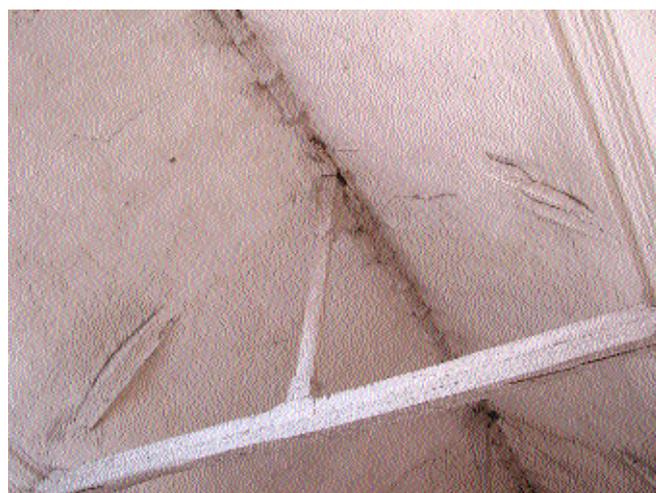
Fig. 3  
Ferme de la charpente de la nef.

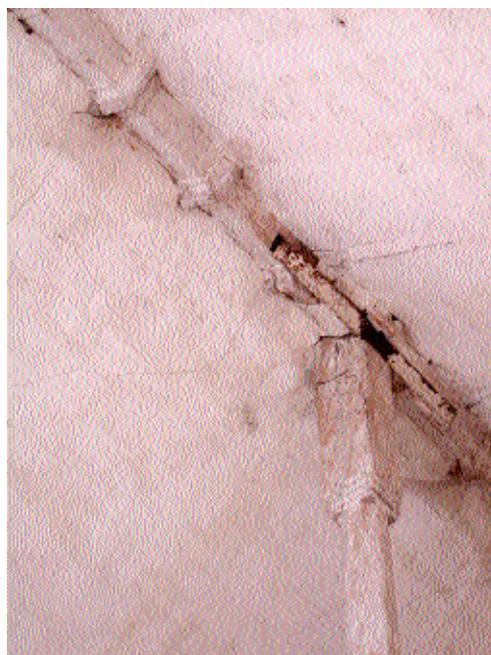
Fig. 4 Vue rapprochée des moulures du poinçon et de la lierne.

Des moulures sont présentes en pied de poinçon et en tête, sous la voûte, de même que sur une lierne longitudinale qui court sur le faite du voûtement, de poinçon en poinçon (fig. 4-5). Des moulures identiques à celles des liernes semblent aussi présentes sur les sablières qui sont presque entièrement recouvertes de plâtre. Ces sculptures sont assez caractéristiques du XV<sup>e</sup> siècle.

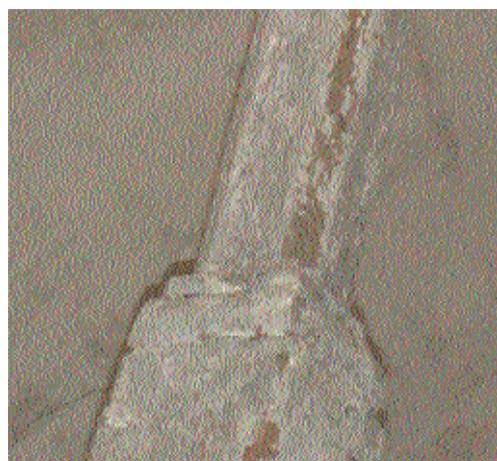
Fig. 5  
Moulures du pied du poinçon.

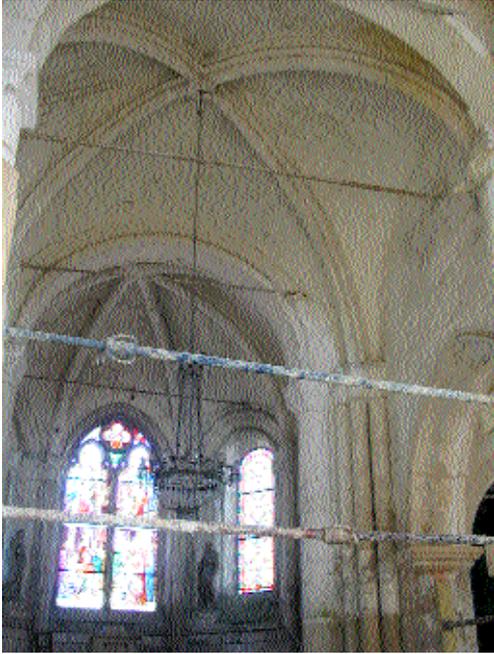
Fig. 6 Choeur voûté du XIIIe siècle, reouvert au XVe siècle.

Les murs et les voûtes du chœur sont du XIIe siècle. Les baies ont été reprises aux XVe-XVIe siècle (fig. 6).

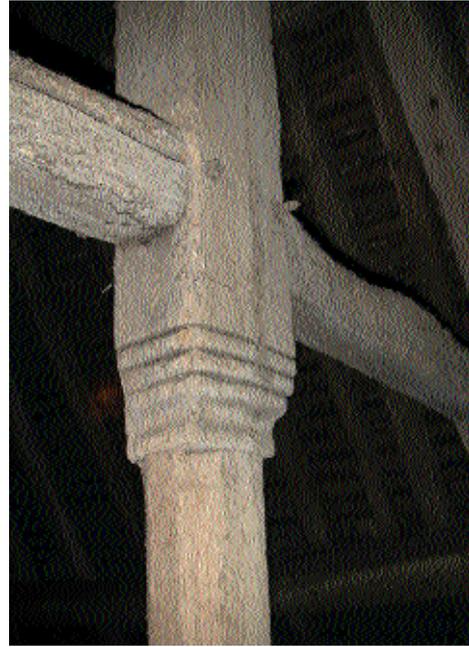
Fig. 7 Moulures du poinçon de la ferme principale.

La ferme principale comprend un entrain (28 x 28 cm), un poinçon de fond (19 x 12 cm), deux arbalétriers (15 x 15 cm) raidis chacun par une jambe de force (11 x 11 cm), un faux entrain (11 x 11 cm) soulagé par un aisselier (11 x 11 cm), et une contrefiche oblique (12 x 9 cm). Le poinçon présente des moulures en pied et sous l'assemblage des faux entrains (fig. 7). Les arbalétriers supportent par le biais de doubles échantignoles deux cours de pannes qui viennent s'encaster dans les maçonneries de la tour clocher. Les pannes sont assemblées entre elles longitudinalement par des entures biaises au droit des arbalétriers.

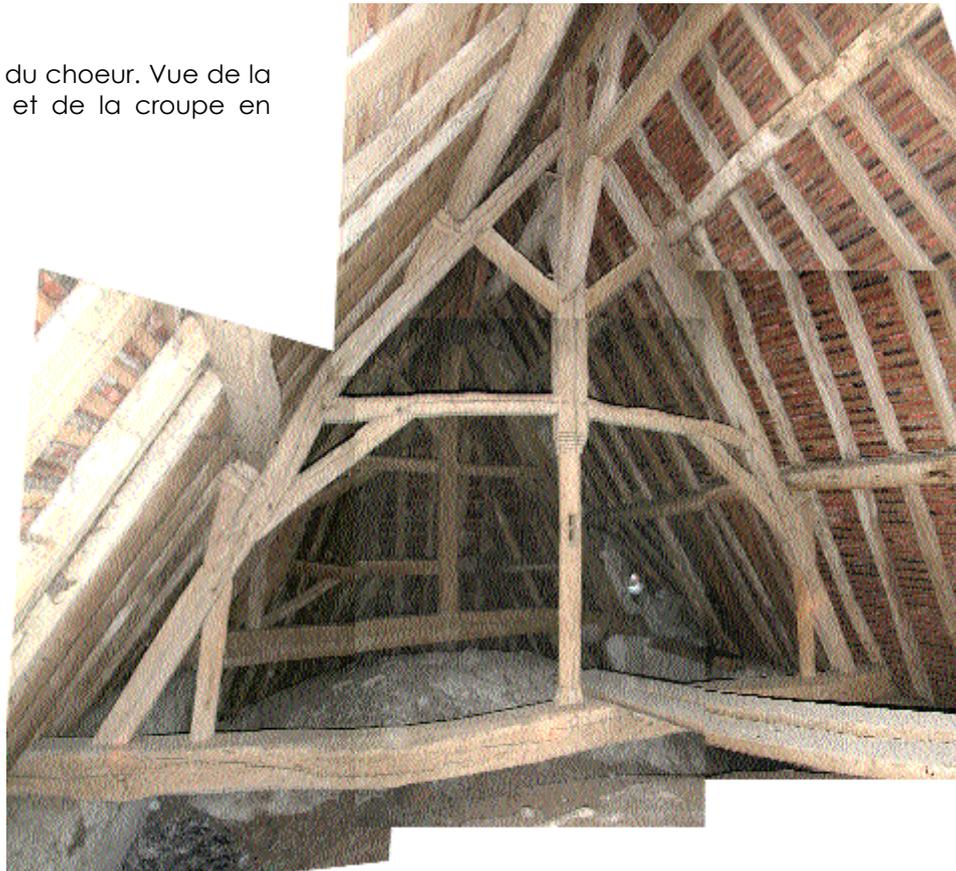
Fig. 8 Charpente du choeur. Vue de la ferme principale et de la croupe en arrière plan.

Dans le comble, rien ne subsiste de la charpente d'origine. L'ensemble de la structure semble dater du XVe siècle (fig. 8).

Il s'agit d'une charpente à fermes et pannes constituée d'une ferme principale et d'une ferme de croupe à la naissance de l'abside à pans coupés. Ces deux fermes sont positionnées au droit de la retombée des voûtes dont l'extrados pénètre très haut en saillie dans le comble. Il s'agit d'une disposition relativement fréquente pour des voûtes du XIIe siècle.

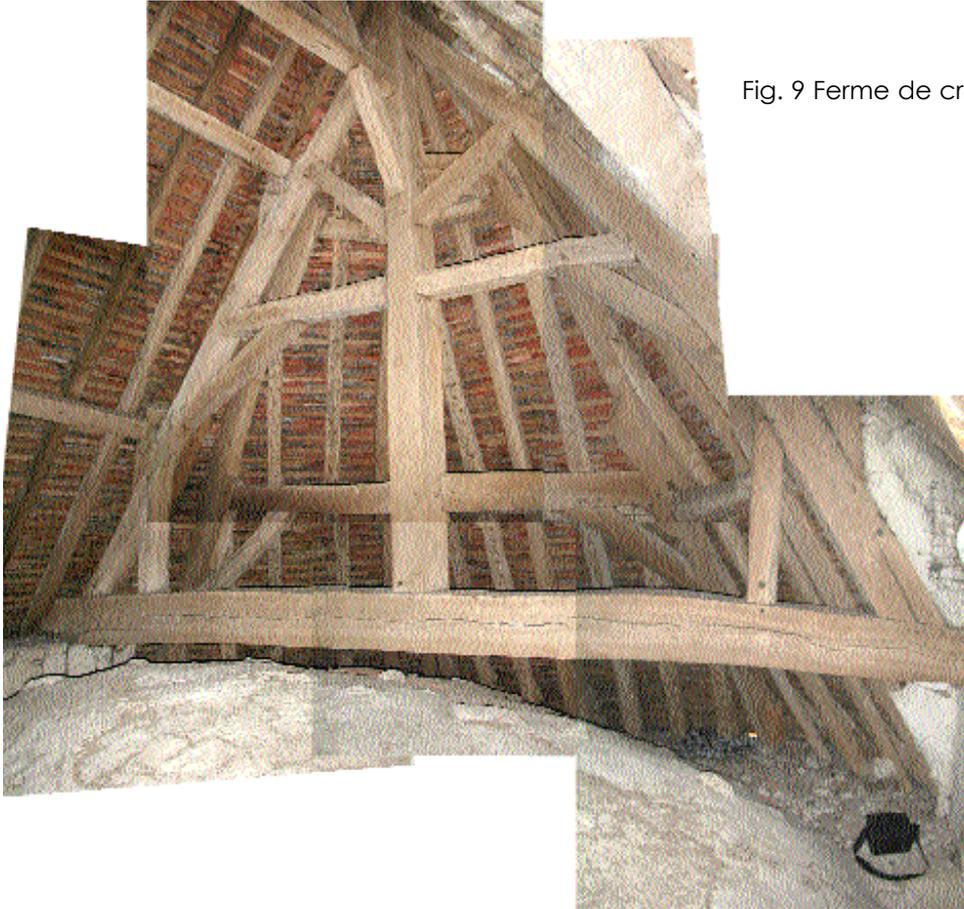
La ferme de croupe présente une disposition de pièces analogue à la ferme principale (fig. 9). Assise sur le mur gouttereau, cette ferme domine en hauteur la base de la croupe, située à plus d'un mètre en dessous du fait de la différence de niveau entre la voûte de l'abside et celle de la travée droite. Par ailleurs, le plan de cette abside à trois pans n'est pas symétrique. Les trois demi-fermes de cette croupe, placées à l'emplacement des arêtiers de la toiture et aux angles de ces pans, sont donc disposées selon une ordonnance assymétrique par rapport à l'axe de la charpente. Le poinçon de la ferme de croupe, assemblé aux entrains retroussés de ces demi-fermes répond donc à cette assymétrie en étant assemblé à l'entrain avec une déviation d'angle assez prononcée.

Fig. 9 Ferme de croupe du choeur.

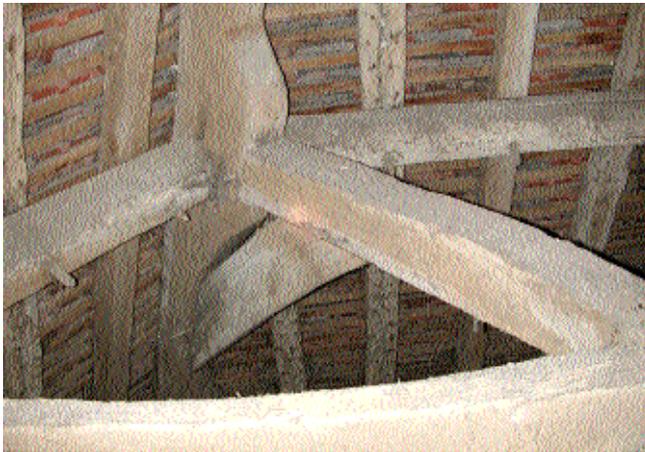
Chacune de ces demi-fermes est constituée d'un arbalétrier raidi par deux niveaux d'entrains retroussés, soulagé pour le premier par un aisselier (fig. 10). Tous ces bois sont obtenus par débitage à la scie de long, par souci d'économie et surtout pour avoir des sections rectangulaires très longues, notamment pour les arbalétriers. Cette section particulière s'explique par l'assemblage des pannes sur leurs flancs. Un ressaut important est ménagé au droit de ces assemblages pour permettre également le tenonnage des entrains retroussés.

Fig. 10 Demi-ferme d'arêtier de la croupe. L'arbalétrier est surépaissi pour l'assemblage des pannes et de l'entrait retroussé.

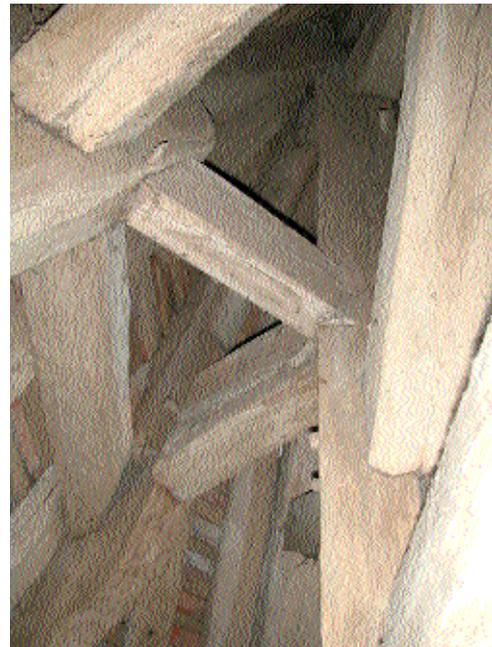
L'assemblage des entrains retroussés à la ferme de croupe se fait sur les arêtes du poinçon (fig. 11). Les courtes pannes assemblées à ces demi-fermes assurent le soutien d'un chevronnage léger depuis très remanié, comme les chevrons de la travée droite.

Fig. 11  
Vue du dessous de l'enrayure  
supérieure de la croupe.

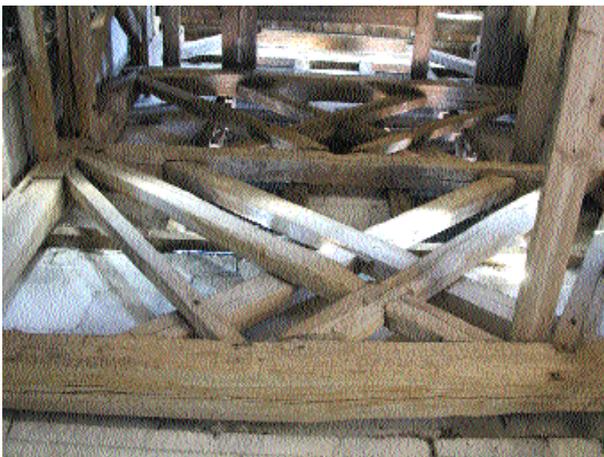
Les deux pans latéraux qui leur sont perpendiculaires (fig. 13), orientés est-ouest, comprennent en milieu de longueur un poteau médian qui sert à l'assemblage du pan transversal. Trois niveaux occupés par une croix de Saint André et séparés par des traverses compartimentent le pan.

Fig. 12 Pan latéral Est vu du dessous, avec ses trois niveaux raidis par une croix de Saint André. Les autres écharpes sont plus tardives.

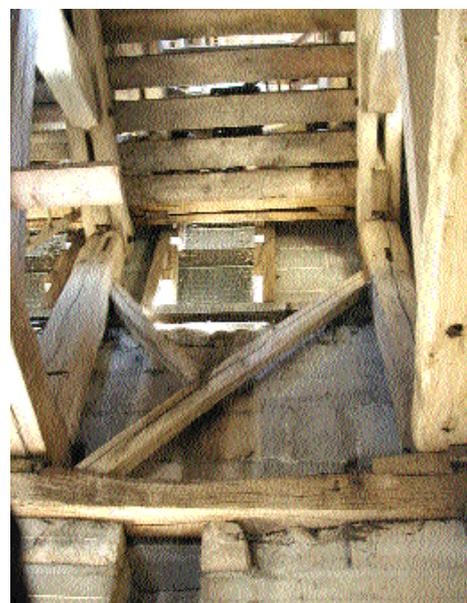
Placé à l'étage de tour clocher du XVe siècle, ce beffroi apparaît sous l'aspect d'une cage légèrement pyramidale fermée par quatre pans de bois latéraux et subdivisée en deux chambres par un pan transversal orienté nord-sud. Les deux pans latéraux orientés nord-sud (fig. 13) et le pan transversal qui leur est parallèle sont identiques. Ils sont constitués de deux poteaux de fond, assemblés en pied comme en tête dans une sablière, et divisés en hauteur en trois niveaux par deux traverses horizontales, raidies pour les deux premiers par une grande croix de Saint André. La sablière haute est soulagée uniquement par deux aisseliers. Des écharpes supplémentaires sont venues renforcer les croix de Saint André dans un second temps. Les cloches étaient établies sur la sablière haute et sur la traverse du dernier niveau.

Fig. 13 Pan latéral nord avec les restes d'une croix de Saint André assemblée en tête aux poteaux et en pied dans la sablière.
