Charpentes anciennes du Val d'Oise. Rapport d'étude des combles de 17 monuments.

Charpentes anciennes du Val-d'Oise

Rapport d'étude
des combles
de 17 monuments

par **Frédéric Epaud**

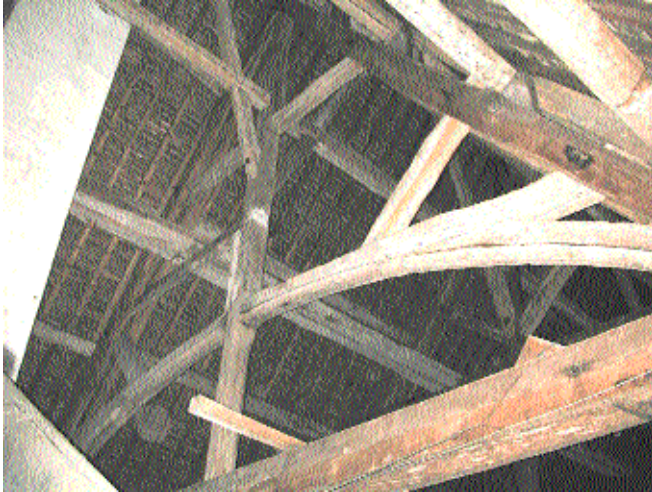
Fig. 4
Partie haute d'une ferme voûtée

en plein cintre grâce à l'inclinaison des faux entrails, à la courbure naturelle des aisseliers et des jambes de force et au délardement des chevrons et des faux entrails. La face interne de ces bois est bisautée aux arêtes, leur donnant ainsi un profil polygonal.

Le flanc de ces bois est creusé d'une profonde rainure qui était destinée à recevoir le lambris de la voûte. La face interne taillée en biseau des bois de la voussure était donc apparente sur la voûte lambrissée. Ce lambris était par contre directement cloué sur les fermes secondaires, contre la face interne des bois de la voussure. En effet, quelques chevrons de fermes secondaires, réemployés en pannes et en chevrons, montrent leur face interne délardée recouverte de clous destinés à la fixation du lambris.

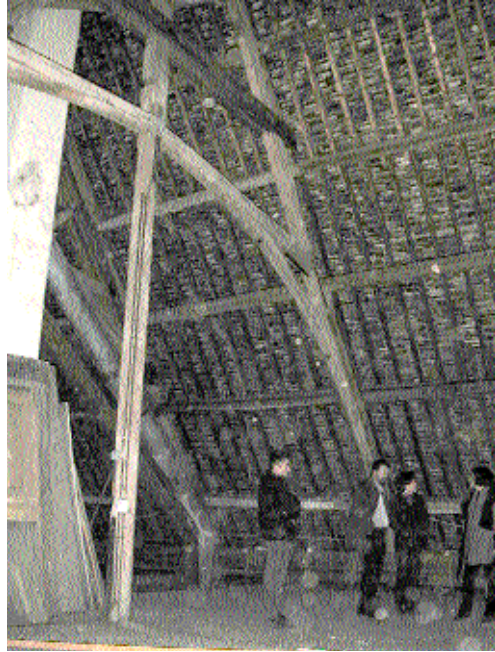
Fig. 5 Ferme voûtée

En raison de la qualité d'exécution de ces fermes voûtées, des assemblages, de la taille des bois et de la correspondance du profil de la voûte avec le tracé inscrit dans le pignon sud, ces éléments peuvent être attribués à la charpente d'origine, réalisée dans la **première moitié du XIII^e siècle**.

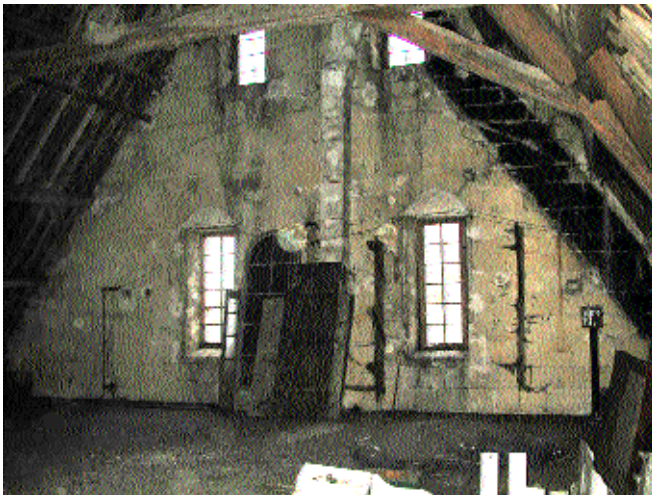
Fig. 6 Mur pignon sud. Tracé du lambris de la voûte

Contre le mur pignon sud du comble, sur la surface de l'appareillage, on observe encore distinctement le négatif de cette voûte lambrissée sous la forme d'une rainure creusée à même la pierre pour l'insertion dans le mur du lambris (fig. 6). Ce profil dessine une voûte en plein cintre qui correspond exactement à celui des trois fermes voûtées réemployées. Aucun autre tracé de voûte n'apparaît sur ce pignon, accréditant ainsi l'origine du XIII^e siècle de celle-ci. Sur le pignon opposé, au nord, aucun tracé de voûte n'a été observé. Bien que les maçonneries semblent d'origine, l'absence de tracé reste inexplicquée. On ne saurait cautionner l'idée d'un cloisonnement de la charpente ou de l'arrêt de la voûte à l'intérieur du comble puisque tous les exemples de voûtes lambrissées couvrant des bâtiments conventuels du XIII^e siècle sont continus d'un pignon à l'autre. D'autre part, l'homogénéité du bâtiment, la continuité des corniches internes en haut des deux murs gouttereaux et la hauteur des baies, visibles encore actuellement dans le comble (fig. 7) interdisent l'hypothèse d'un plafond ou d'une interruption de la voûte.

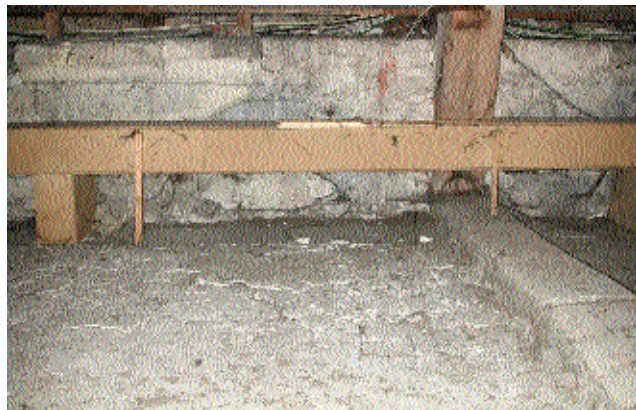
Fig. 7
Partie supérieure
d'une baie
primitive et
corniche interne.

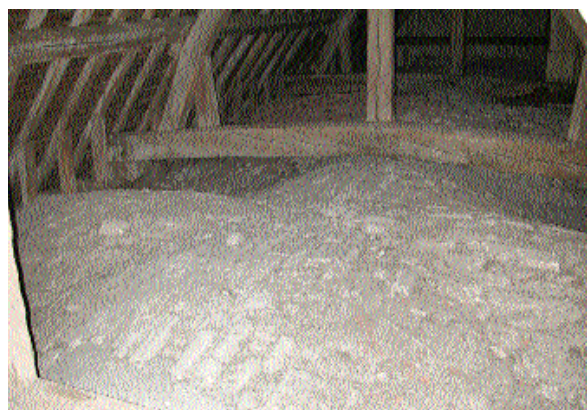
Fig. 5 Pénétration des voûtes dans le comble. Voir la courbure naturelle de l'entrait et sa surélévation par des cales posées sur le mur pour enjamber les voûtes.

La pénétration des voûtes du XII^e siècle dans le comble, avec un extradossé situé au-dessus du niveau de l'entablement des murs gouttereaux, a obligé les charpentiers à surélever l'entrait des fermes, en les faisant reposer sur des cales, et à sélectionner des bois tors à profil cintré pour ces mêmes entrants. Cette contrainte est relativement fréquente pour des charpentes couvrant des voûtements d'ogives précoces, dans la seconde moitié du XII^e siècle. Plusieurs charpentes du XII^e siècle encore en place sur des voûtes gothiques extradossées montrent ses mêmes adaptations avec des entrants tors ou des entrants surélevés (chapelles de Vaux et de Chanu dans l'Eure, église de Saint-Clair-sur-Epte). Il faut attendre la fin du XII^e siècle pour voir des voûtes correctement adaptées aux charpentes avec un niveau d'extrados situé sous les entrants.

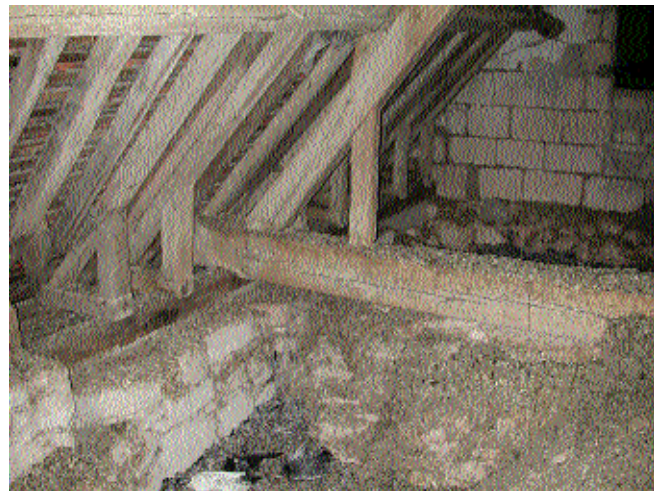
Fig. 8 Pieds de fermes. Les murs gouttereaux sont élevés au-dessus de l'extrados des voûtes.

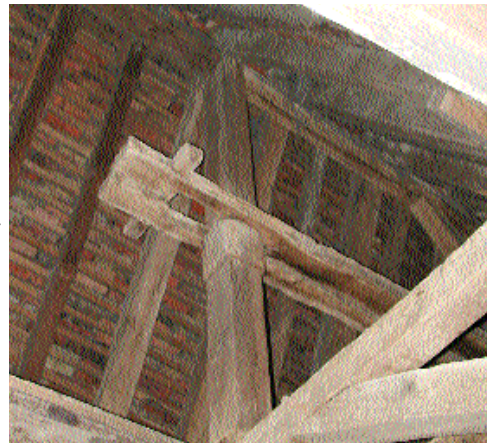
Fig. 13
Moises clavetées,
retenues par un ressaut
du poinçon.

Deux moises, visiblement obtenues par fendage d'un même bois, prennent en tenaille cette croix et les deux poinçons afin de mieux les maintenir. Ces moises sont fixées entre elles par des clavettes en bois à leurs extrémités, et sont maintenues sur les poinçons grâce à un ressaut taillé dans l'épaisseur du bois (fig. 13).

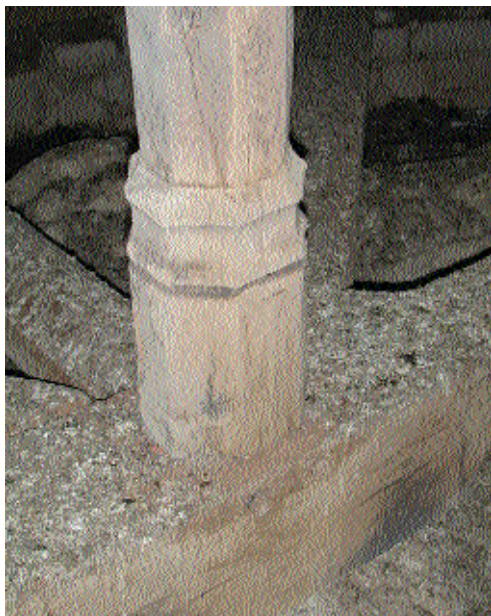
Il faut souligner le fait que le poinçon de la ferme de croupe présente une base et un chapiteau sculpté, sous le niveau des entrains retroussés, de grande qualité. Leurs moulures sont caractéristiques de la sculpture du XVI^e siècle. Le fût du poinçon entre ces deux sculptures est chanfreiné, de même que l'entrain. Le poinçon de la première ferme principale n'est pas sculpté, bien que son fût présente des ressauts à sa base et sous le faux entrain.

Fig. 17 Sculpture du pied de poinçon
de la ferme de croupe.

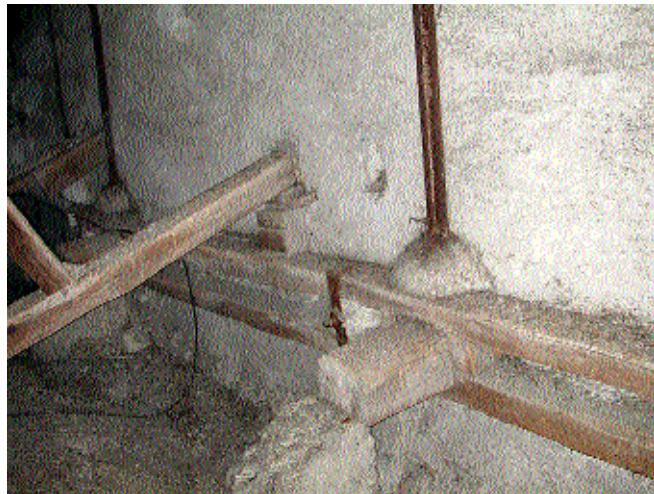
Fig. 2
Chaînage en bois :
double cours de
longrines moisant un
tirant dont on voit
l'extrémité bloqué par
deux étrépillons.

Un système de chaînage en bois ceinture le vaisseau (fig. 2). Il est constitué de deux cours de longrines, assemblées entre elles par enture biaise à about droit, qui prennent en moise des tirants en bois, traversant le vaisseau, et bloqués de part et d'autre par des étrésillons verticaux. Ce chaînage semble appartenir à la campagne de reconstruction de la fin du XV^e siècle. Les tirants en bois ont depuis été coupés à l'intérieur du vaisseau.

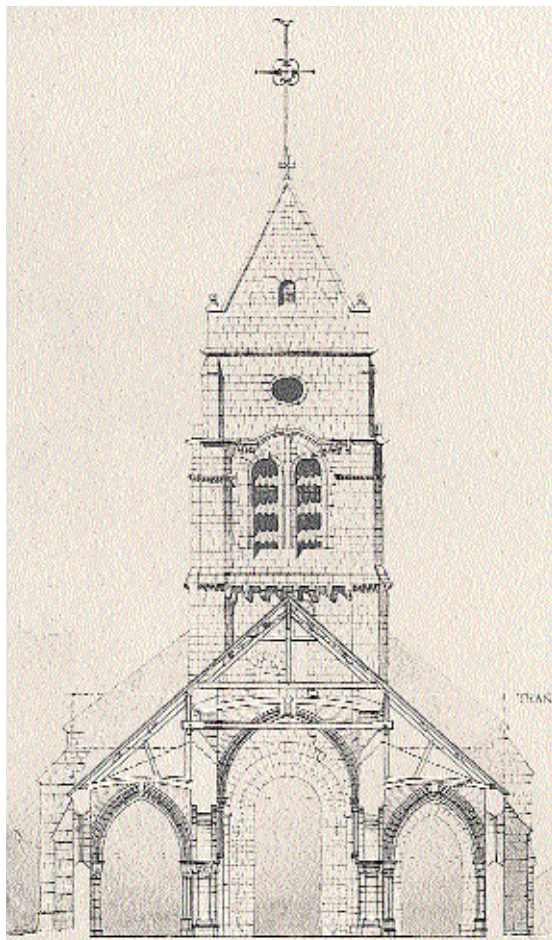
Fig. 5 Coupe transversale de la nef.

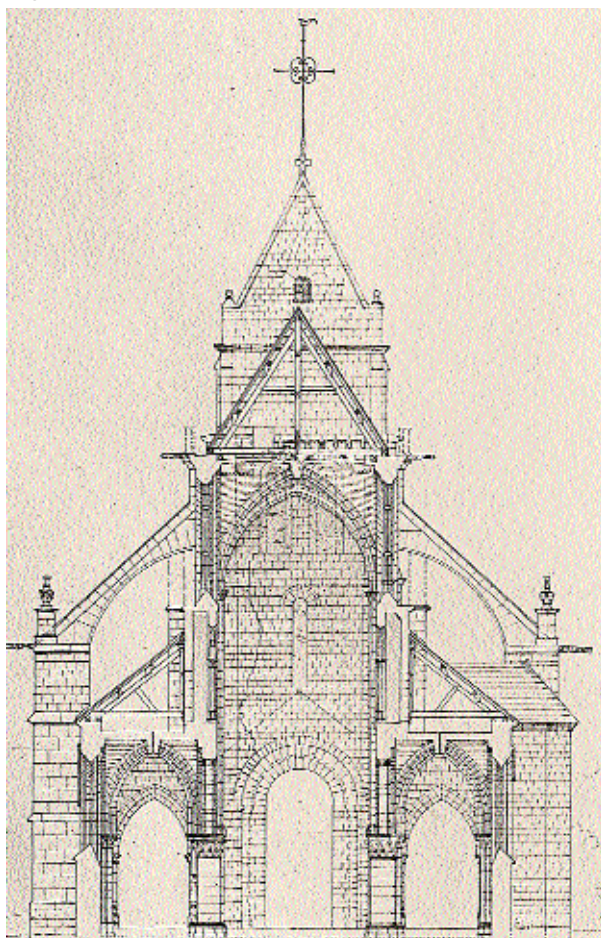
Fig. 6 Coupe transversale du chœur.

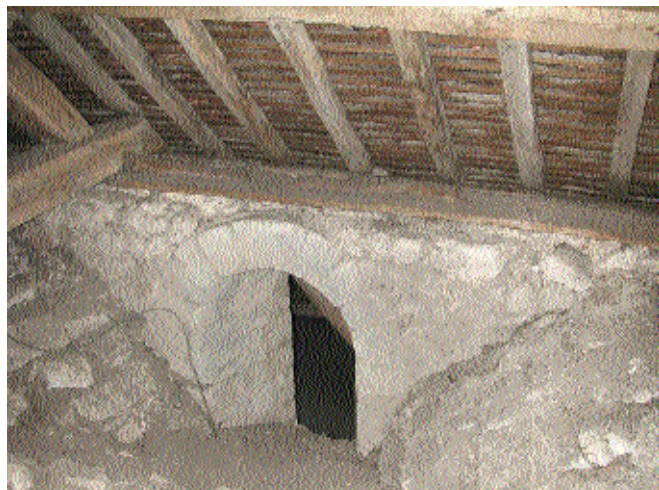
Fig. 7 Baie du XIe siècle prise dans les voûtes rajoutées au XIIe siècle, avec la sablière en place sur le mur.

Il subsiste dans le comble du vaisseau principal de la nef des éléments en bois qui semblent appartenir à la charpente primitive du XI^e siècle et correspondre plus précisément aux sablières d'origine (fig. 7-9). Ces bois sont au nombre de six, et servent encore actuellement de sablières pour la charpente en place. Elles sont encore en place, disposées sur les murs gouttereaux nord et sud, sur un lit très fin de mortier. Au nord, seules les parties situées sous les entrails actuels ont été conservées alors que sur le mur sud, l'une d'elle a été laissée en place dans son intégralité.

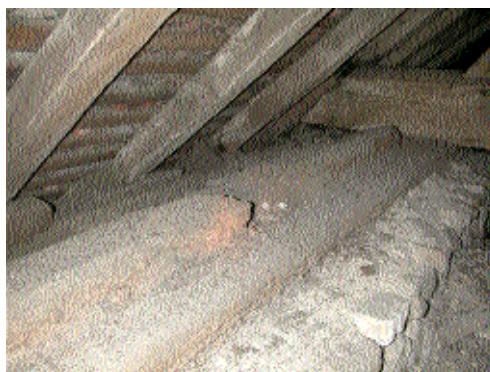
Fig. 8 Vue rapprochée de la sablière avec son ressaut interrompu.

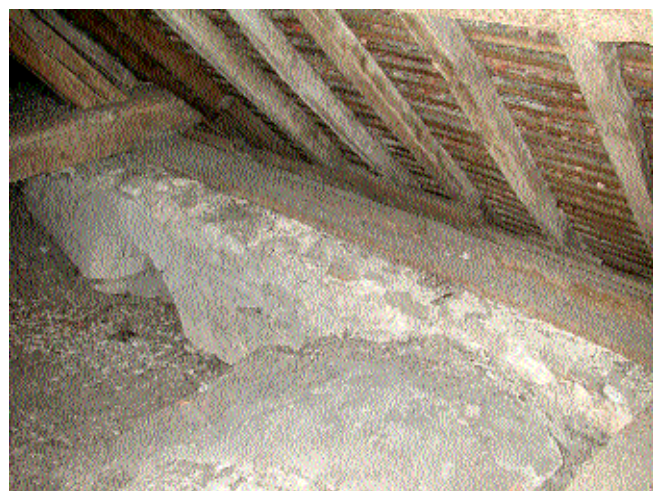
Fig. 9 Vue de la sablière du XIe siècle en place sur le mur roman.

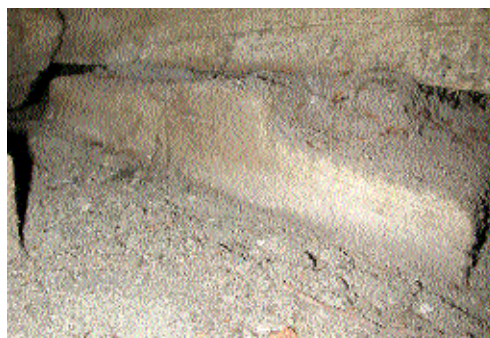
Fig. 10 Tranche droite de l'extrémité de la sablière romane, avec vue du ressaut.

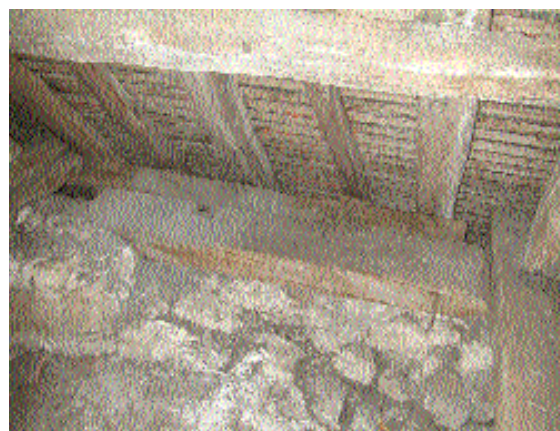
Fig. 11 Entrait roman réemployé en sablière.

Sous les deux fermes les plus proches du pignon occidental, sur le mur gouttereau nord, on observe un fragment d'entrait roman réemployé comme sablière (fig. 11-12). Il a été réutilisé après avoir été sectionné aux deux bouts, et refendu dans sa longueur. Posé à plat sur le mur, il montre sur sa face supérieure deux entailles d'assemblage à mi-bois à queue d'aronde chevillé, distants seulement de 45 cm. Ce bois est long de 2,57 m, avec une face de 28 cm de large, correspondant au flanc de l'entrait, et une épaisseur de 14 cm, correspondant à la sous face refendue de l'entrait.

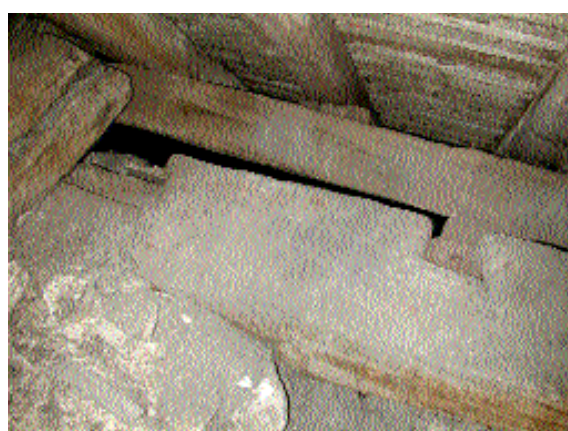
Fig. 12 Vue rapprochée des entailles à mi-bois de l'entrait réemployé.

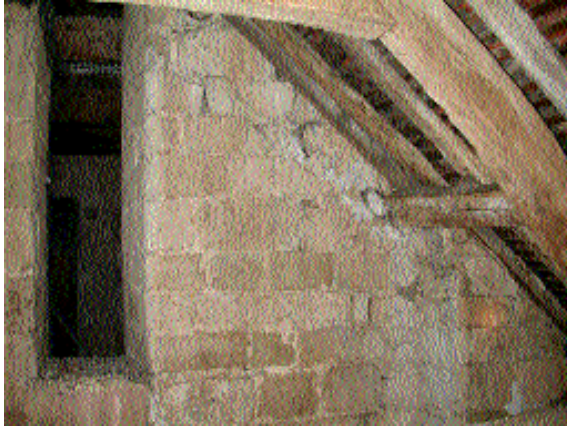
Fig. 13 Traces du solin de toiture de la charpente romane, inclinée à 35°, dans le mur de la tour-clocher.

Un dernier vestige de cette charpente primitive se remarque dans les maçonneries de la face ouest de la tour clocher, dans le comble de la nef (fig. 13). Il s'agit du solin de toiture correspondant aux traces laissées par l'enchâssement des matériaux de couverture de la nef dans le mur de la tour, construite antérieurement à la nef. Ce négatif dessine le profil de la toiture romane primitive avec ses deux versants inclinés à 35°, ce qui là aussi correspond aux pentes habituelles des charpentes romanes.

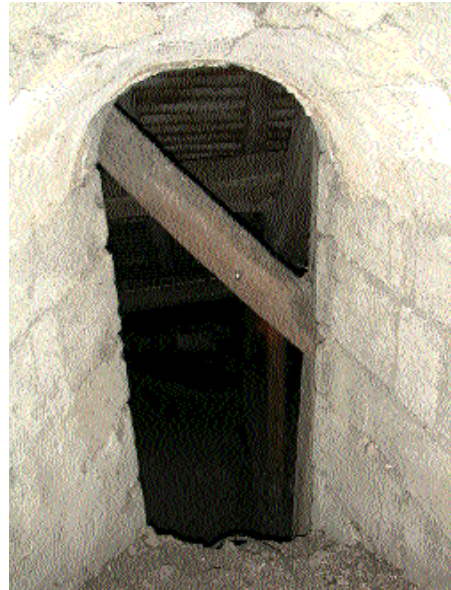
Fig. 14 Rainure et trous creusés sur les flancs de l'embrasure pour la fermeture de la baie.

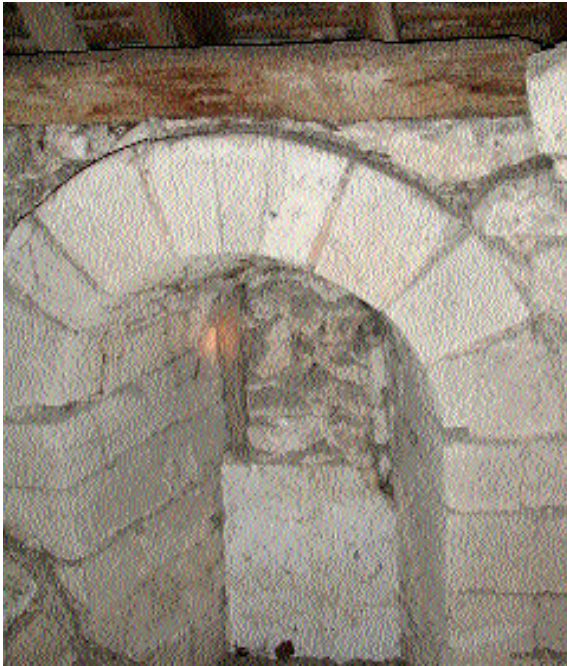
Fig. 15 Montants en bois conservés dans le comblement de la baie.

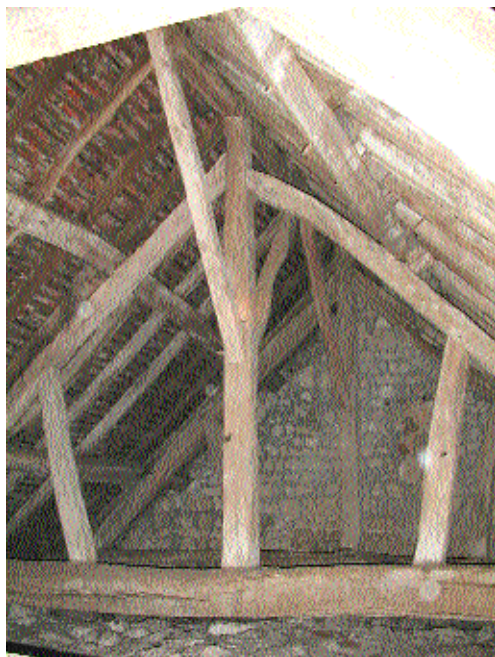
Lors de la mise en place de cette charpente, il apparaît que les charpentiers ont réemployé deux fermes provenant d'une charpente antérieure, adaptée à ce comble. Situées dans la partie occidentale de la charpente, ces deux fermes sont constituées de bois de section différente, avec un positionnement distinct des fermes précédentes, et avec une usure beaucoup plus marquée (fig. 17). Ces fermes sont composées d'un entrain (19 x 20 cm), d'un poinçon de fond (15 x 15 cm) et de deux arbalétriers (15 x 15 cm) raidis par deux contrefiches obliques (14 x 13 cm) assemblées en pied dans l'entrain, disposition relativement rare en Ile-de-France. Les deux cours de pannes

Fig. 16 Ferme du XIIIe siècle réemployée au XVIe siècle.

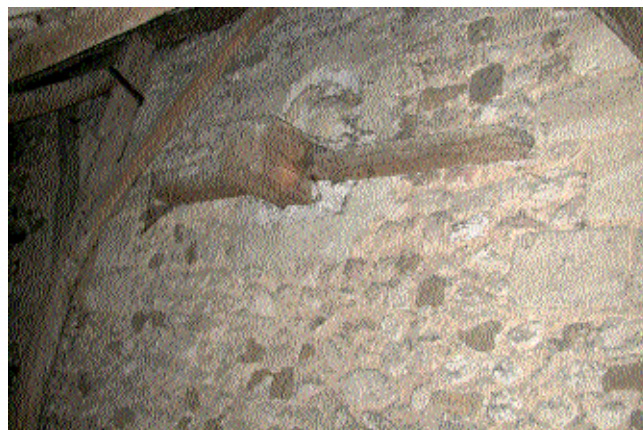
Fig. 17 Extrémité d'un tirant retenu par une traverse en appui contre le mur, au travers d'un oculus du XIIe siècle.

Du fait du déversement des murs sous la poussée des voûtes, trois tirants en bois ont été placés au travers de la nef, dans les baies du XIIe siècle, avec une ancre en appui contre les murs (fig. 17). Ils sont contemporains du rehaussement de la toiture des deux bas-côtés de la nef, réalisé lors de la reprise de leurs charpentes. Celles-ci sont constituées chacune de quatre demi-fermes soutenant deux cours de pannes (fig. 18-19). Leur conception est maladroite avec des entrants biais, reposant aux extrémités sur les voûtes, avec des bois de médiocre qualité. Il est difficile d'attribuer une datation à ces charpentes.

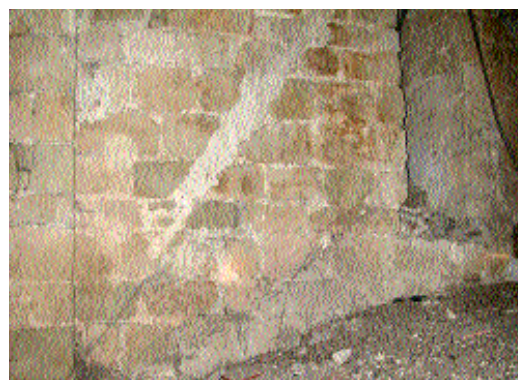
Fig. 20 Solins de toiture inscrits dans le mur de la tour clocher dans le comble du croisillon sud.

A l'intérieur des combles des deux croisillons du transept, du XIe siècle, on observe sur les murs de la tour-clocher deux solins de toiture dont le plus bas, incliné à 35°, semble correspondre au comble du XIe siècle (fig. 20). Celui incliné à 60° pourrait appartenir à une réfection de la charpente au XVIe siècle. Les charpentes actuelles des croisillons sont du XXe siècle et ne présentent aucun intérêt.

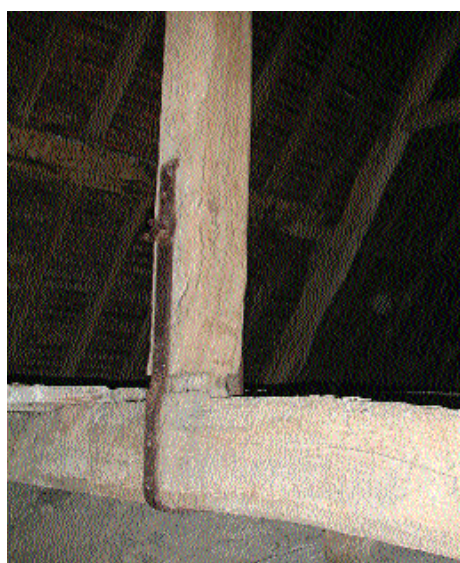
Fig. 24 Etrier métallique du XVIe
siècle pour stopper l'ouverture de
l'assemblage.

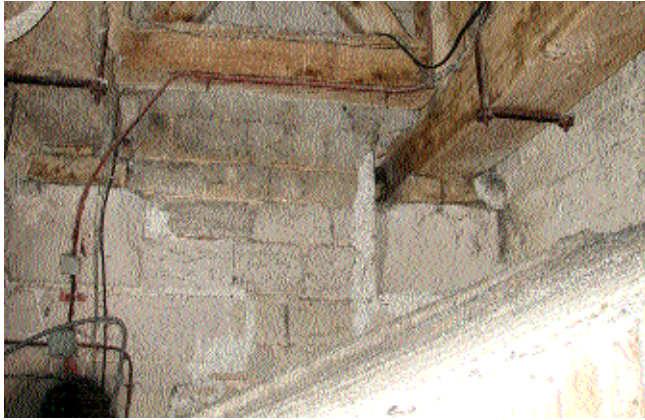
Fig. 26 Sommiers du beffroi ancrés dans les murs romans et soutenus par des corbeaux.

Dans la tour clocher du XIIe siècle se trouve un grand beffroi de la fin du Moyen Âge. Il est assis sur trois sommiers (fig. 26) dont les extrémités sont ancrées dans les murs et soutenues par de puissants corbeaux. Leurs insertions dans les maçonneries romanes se distinguent nettement par les ruptures de pierres et les différences de mortiers.

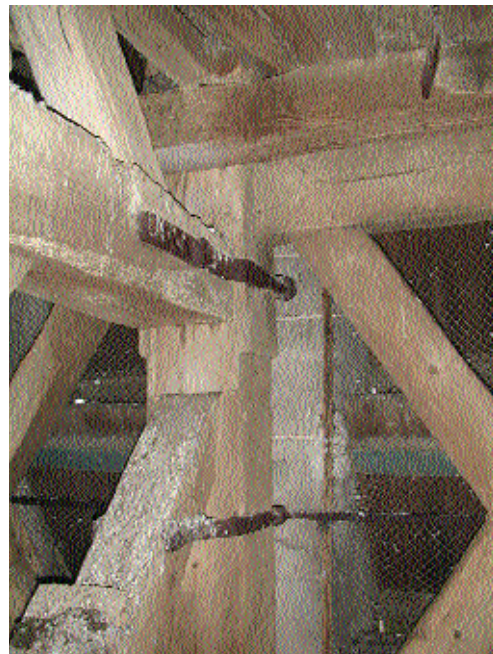
Fig. 29
Assemblages renforcés au
métal d'un poteau médian
aux éléments du pan
transversal.

Tous les assemblages sont à tenons et mortaises avec embrèvement et butée taillée dans l'épaisseur du bois. Pour la plupart des assemblages travaillant dans le sens du balancement des cloches, notamment ceux des éléments des pans orientés nord-sud aux poteaux, des renforcements métalliques ont été mis en place, visiblement dès l'origine (fig. 29).

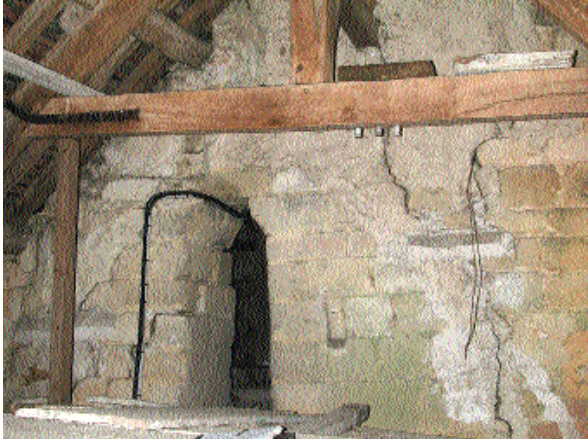
Fig. 6
Traces des solins de la toiture primitive
du choeur contre le mur Est de la tour-
clocher.

Sur la face Est de la tour-clocher, dans le comble du chœur, on observe très nettement le négatif de la toiture primitive, inclinée à 45-50°, qui était prise dans les maçonneries de cette tour. Ces traces témoignent d'un état antérieur des toitures à celui qui se présente actuellement. Il s'agit du négatif de la toiture du chœur de la seconde moitié du XIIe siècle, avant la construction de sa chapelle au nord, quelques années après. De même, on observe dans le comble la corniche Est du croisillon nord, décorée d'une frise de pointe de diamants, visible autrefois de l'extérieur avant le rajout de cette chapelle septentrionale, et aujourd'hui visible au-dessus des voûtes.

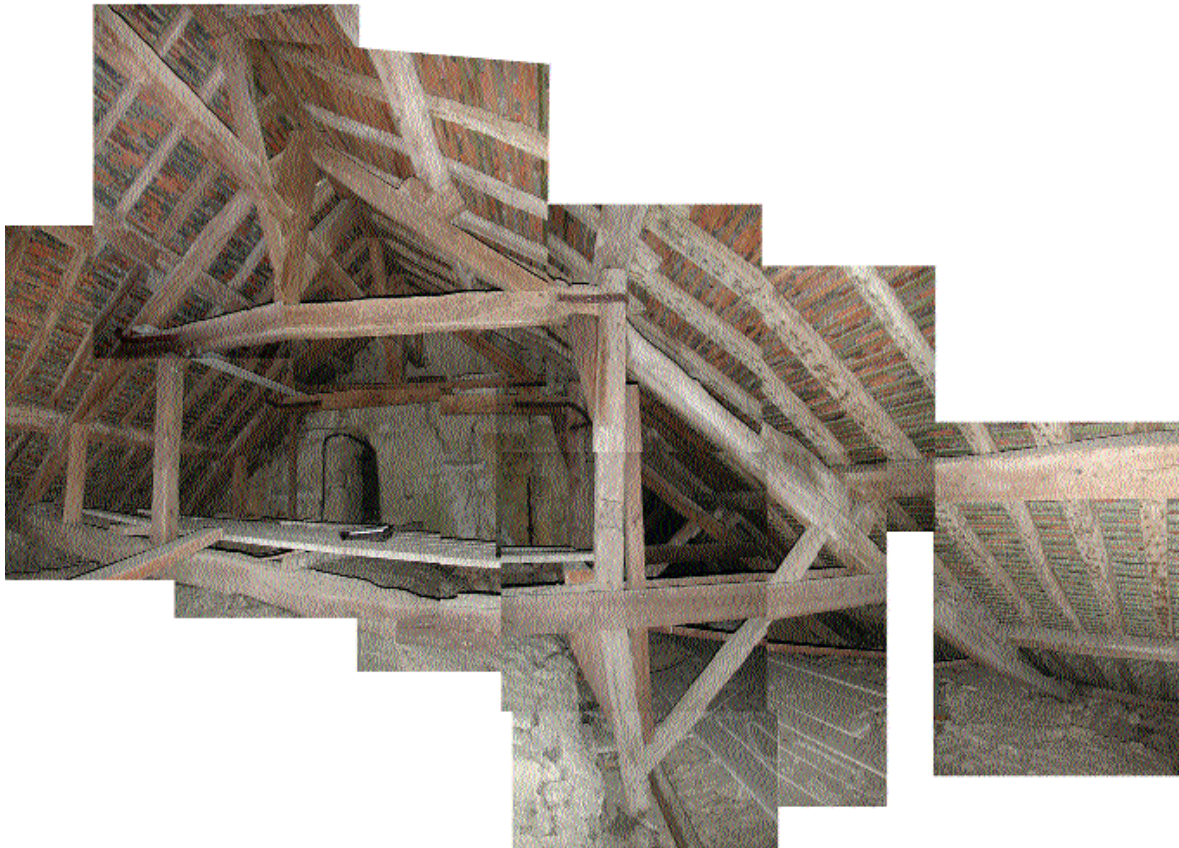
Fig. 7 Vue générale de la charpente du choeur et de la chapelle nord (à droite sur la photo).
En premier plan, portique de la ferme Est du choeur, avec le poteau en réemploi, aujourd'hui
brisé et maintenu à la demi-ferme de l'appentis par des bastaings en moises.

On observe de très nombreux désordres structurels dans cette charpente. L'origine de ces déformations semble provenir en partie du réemploi du poteau du portique primitif. On voit très nettement (fig. 7 et 8) que ce bois s'est déchaussé en pied de sa sablière, entièrement détériorée, et que la sortie de son assemblage a provoqué sa rupture, du fait également de sa faible section (13x16 cm) au regard des bois de forte section qui ont été assemblés à lui au XIXe siècle. Par ailleurs, l'entrait inférieur lui a été assemblé à l'endroit même de sa mortaise vide primitive, fragilisant davantage le poteau qui s'est brisé précisément au droit de cet assemblage. La rupture de ce poteau a entraîné l'affaissement de toute la structure qu'il portait. Il en est de même pour le deuxième portique où le poteau s'est également déchaussé de sa sablière, aujourd'hui disparue.

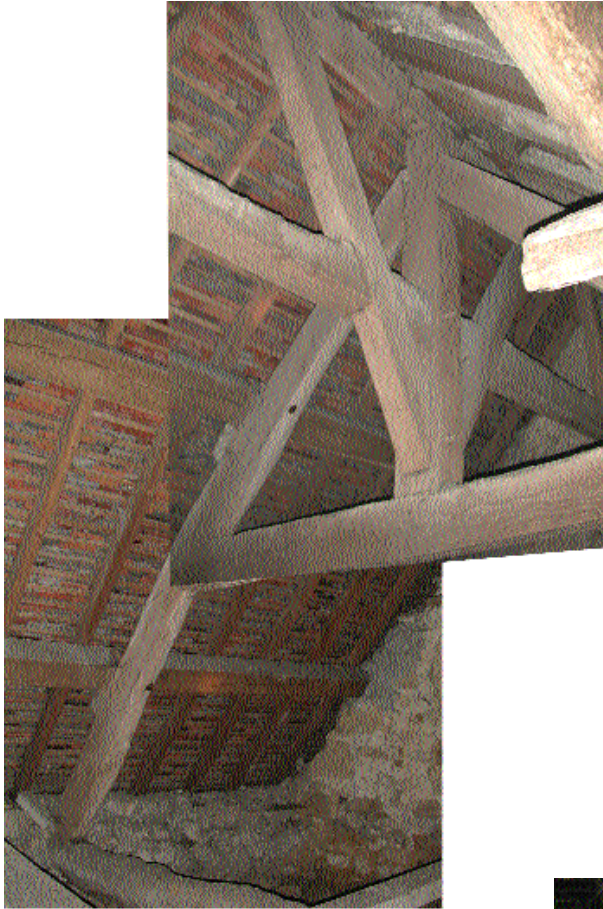
Fig. 14
Charpente du
croisillon nord.

Fig. 15
Entrait de la ferme
s'appuyant sur les voûtes .

Le problème majeur de cette charpente réside dans le fait que l'entrait principal est assemblé trop bas, et s'appuie par conséquent sur les voûtes du croisillon qui se fissurent également. Les pannes ancrées dans les maçonneries ne manqueront pas de provoquer également des fissures dans le pignon.

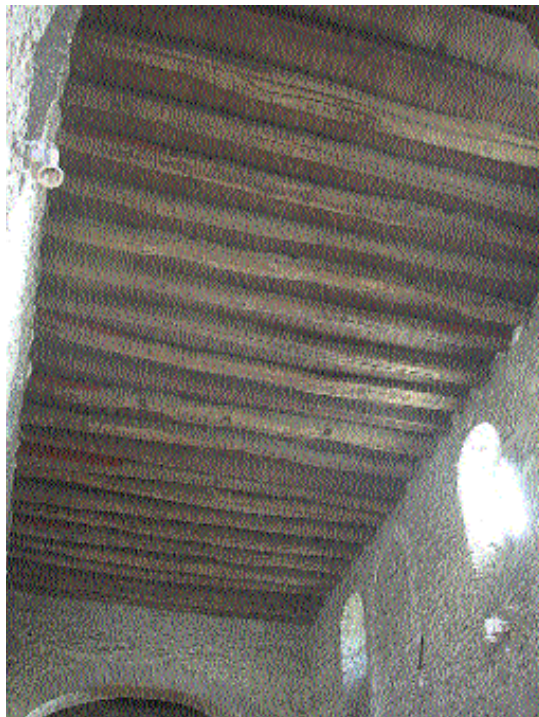
Fig. 3 Plafond de la nef du XIXe siècle. Les entrails romans en réemploi se distinguent par leurs entailles d'assemblages à mi-bois et les rainures taillées sur leurs flancs. On remarque une baie romane primitive murée entre les deux fenêtres.

La charpente de la nef est très hétérogène. Elle comprend un plafond apparent constitué d'une succession de sommiers faiblement espacés, sur lesquels un plancher a été disposé (fig. 3). Au-dessus de ce plafond, la charpente apparaît comme une structure à fermes et pannes, composée de 6 fermes assemblées chacune sur l'un des sommiers du plafond.

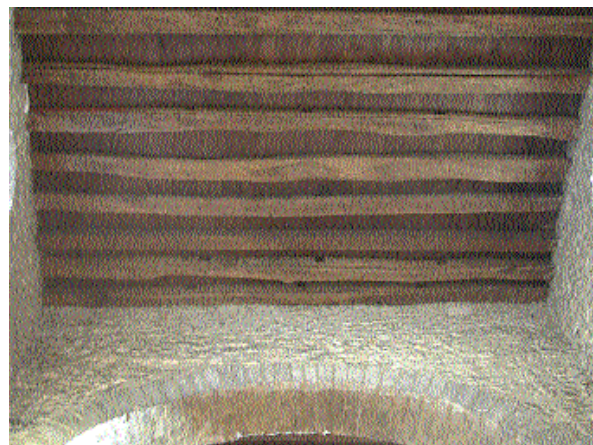
Fig. 4 Vue rapprochée des entrails réemployés. Les deux entrails situés près de l'arc diaphragme sont repositionnés comme dans leur situation initiale.

Ce plafond apparent est de facture contemporaine, vraisemblablement du début du XIX^e siècle comme la charpente à fermes et pannes qui le surmonte. L'architecte responsable de cette construction, inspiré des modèles romantiques néo-romans, a cherché à restituer l'aspect primitif du plafond roman, à l'image des maçonneries de la nef refaites dans le style du XI^e siècle. Ce plafond primitif devait être encore en place puisque la plupart des bois utilisés sont des réemplois d'entrants romans rainurés (fig. 4). Sur 38 sommiers, on

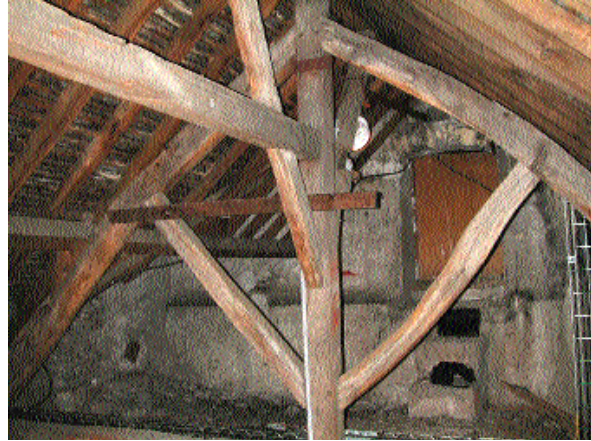
Fig. 12 Réemploi en entrait d'un entrait roman. On distingue les entailles des assemblages à mi-bois à queue d'aronde pour les éléments de raidissement de la ferme primitive.

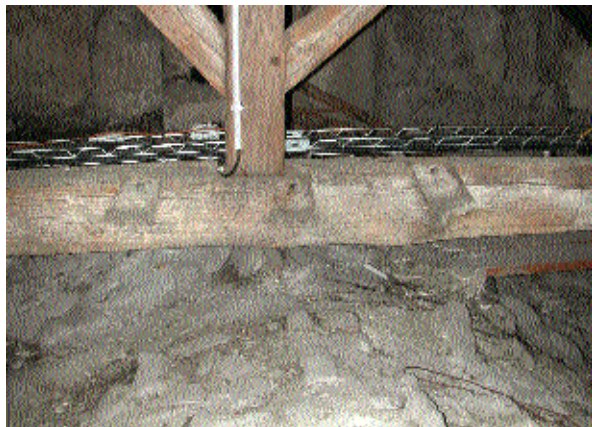
Fig. 13 Vue rapprochée des entailles à mi-bois. L'entaille centrale était destinée à un poinçon, et les deux entailles latérales à des pièces obliques (écharpes ?).

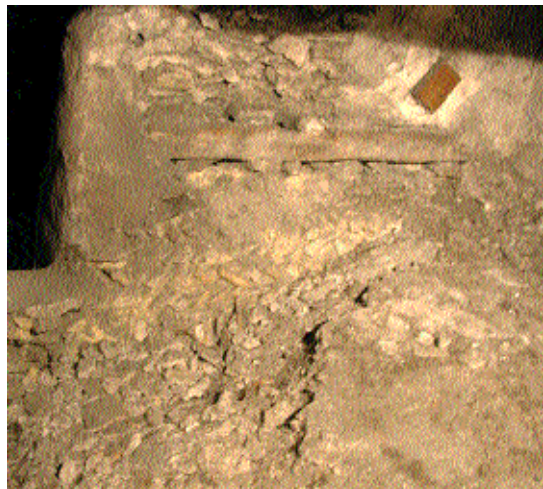
Fig. 14
Maçonneries romanes en *opus spicatum* du transept avec vue d'une sablière primitive abandonnée en haut du mur, prise dans les adjonctions postérieures.

Dans la croisée du transept, sur les vestiges du mur gouttereau nord roman (appareil en *opus spicatum*), on observe le reste d'une sablière (fig. 14), en partie noyée dans les maçonneries plus tardives. De 20 x 19 cm de section, elle présente trois larges entailles de 28 cm de large au moins, espacées de 54 à 66 cm. Très altérée, cette sablière pourrait appartenir à la charpente romane.

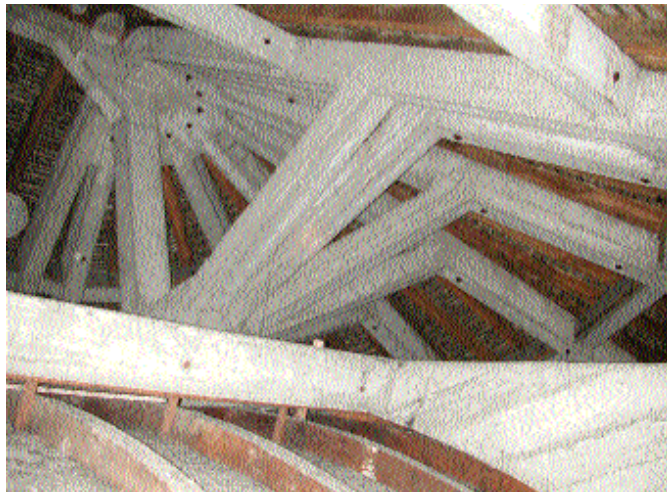
Fig. 16
Parties hautes de la
charpente avec vue de
l'enrayure des
contrefiches de la croupe.

La conception original du comble reconstruit entre 1950 et 1955 mérite d'être présentée ici puisqu'il s'agit d'une charpente en béton à laquelle fut suspendue une voûte lambrissée en bois (fig. 16 à 18).

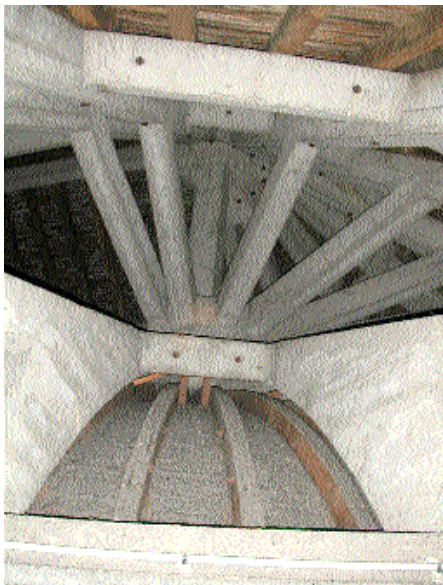
Fig. 17 Vue prise depuis la croupe.
Les arceaux de la voûte sont
retenues aux arcs en béton.

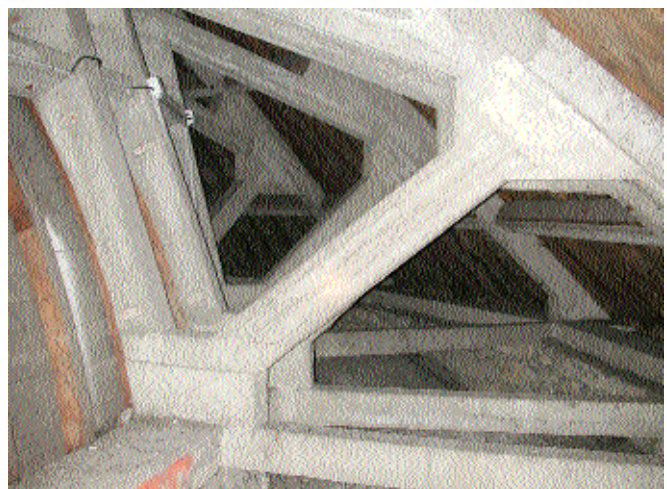
Fig. 18
Charpente couvrant le
déambulatoire.

Toutefois, le surpoids que représente ce matériau comparé à une charpente en bois, n'a pas empêché le dévers des murs gothiques, inadaptés à un couvrement aussi lourd. Il conviendrait de suivre sur le long terme l'évolution statique de cette construction et les éventuelles déformations des supports pour valider le bien fondé des charpentes en béton sur des monuments anciens.

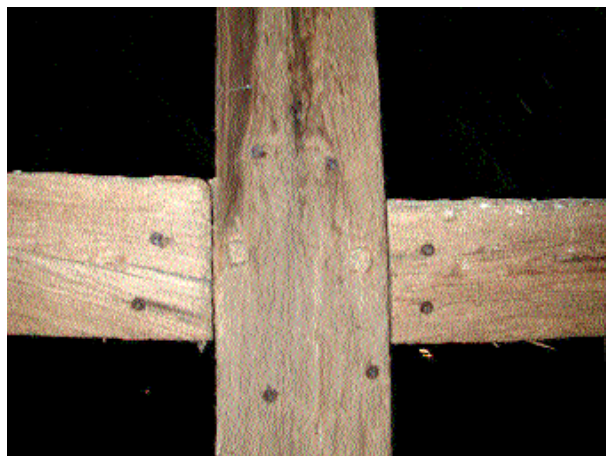
Fig. 18
Piqures d'injections fongicides
des bois.

Cette charpente a subi récemment un traitement fongicide et contre les insectes xylophages qui a consisté à pratiquer sur tous les bois des injections (fig. 18) et un grattage des aubiers (fig. 19). Du fait de ce grattage, il est désormais impossible de réaliser des datations par dendrochronologie, basé notamment sur l'étude des derniers cernes de croissance des bois. On ne peut que condamner cette pratique de "restauration" destructrice de façon irrémédiable d'informations archéologiques, alors que d'après nos observations, le traitement de cette charpente n'était en aucun cas justifié.

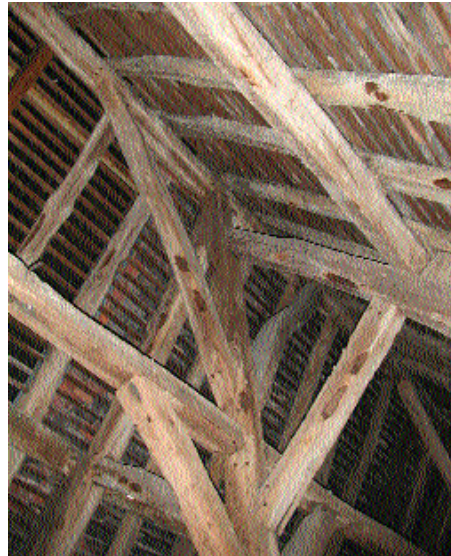
Fig. 19
Bois grattés pour les
purger de leur aubier.

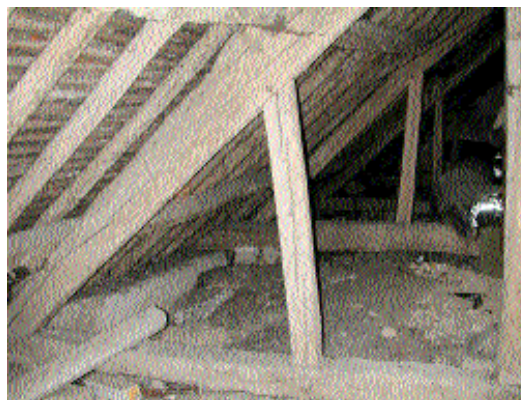
Fig. 4 Charpente du bas-côté sud, avec ses pannes fléchies.

La charpente du bas-côté sud, comme au nord, a entièrement été refaite au XVI^e siècle, mais celle-ci fut démontée et reconstruite au XIX^e siècle, avec quelques réemplois du XVI^e siècle. Par souci d'économie, les charpentiers n'ont placé que trois demi-fermes, au droit des piliers, avec un seul cours de pannes pour supporter le chevronnage, contrairement à deux au sud. L'insuffisance du raidissement a donc provoqué une forte déformation des pannes sous le poids des chevrons, et la rupture de l'une d'entre elles.

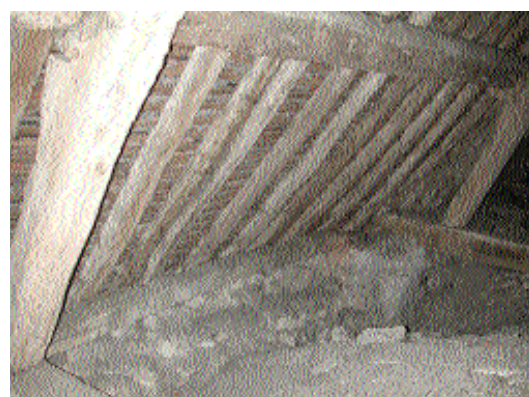
Fig. 8 Déformation des sablières suivant la poussée des voûtes sur les murs gouttereaux.

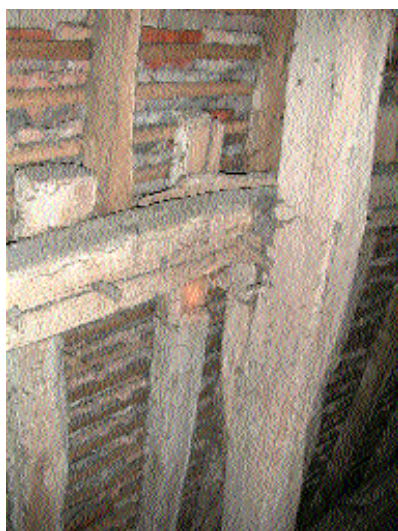
Fig. 10 Absence de cheville au pied de poinçon. L'entrait est sorti de son assemblage.

Pour contredire ces données, on observe les sections de nombreux bois ne correspondent pas à celles des pièces des charpentes du XIII^e siècle. De nombreux assemblages sont mal assemblés comme les entures des pannes faîtières ou le pied des poinçons qui parfois ne sont pas chevillés dans les entrants, provoquant ainsi leur flexion (fig. 10). Ces anomalies sont très rares au XIII^e siècle. Le marquage des assemblages utilise une numérotation continue de ferme en ferme avec une latéralisation des marques de chaque versant par une contremarque en "langue de vipère", technique qui n'existait pas encore dans notre contexte, bien que certaines marques taillées au ciseau, situées sur la ferme ouest, soient du XIII^e siècle (fig. 11). Plusieurs marques d'appoint, rajoutées aux précédentes, signalent un démontage et un réassemblage des mêmes pièces. Sur la ferme situées contre le pignon ouest, des mortaises vides sur les arbalétriers et les faux entrants supposent un cloisonnement provisoire ou un réemploi des bois. Une mortaise marquée était aussi destinée à un lien de contreventement vers le pignon, dans le prolongement de la charpente. La section de plusieurs pannes et leur mode de fixation sur les arbalétriers sont identiques à ceux observés sur la charpente du XVI^e siècle du bas-côté nord. Enfin, la ferme orientale présente un poinçon haut, dispositif encore inconnu au XIII^e siècle.

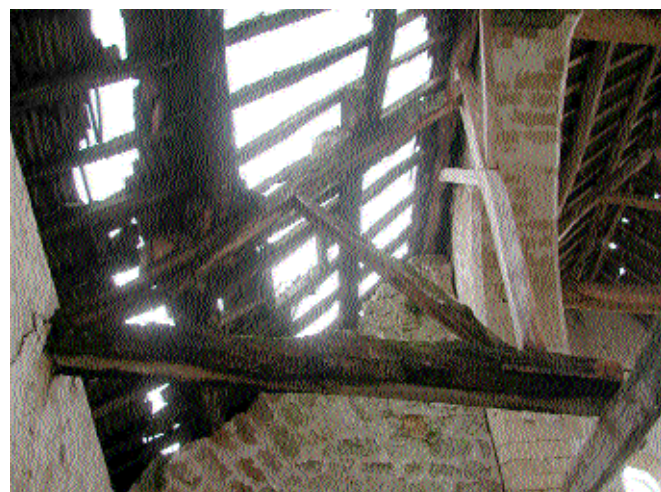
Fig. 7
Demi-ferme du bas-côté Est.

Sur les deux bas-côtés, la charpente présente de nombreuses dégradations suite aux infiltrations de la toiture. Aux rares endroits où elle subsiste, elle se présente sous l'aspect de demi-fermes qui s'appuient sur des traverses tendues entre deux piles (fig. 7). On compte une demi-ferme par travée. Elles sont constituée d'un demi-entrait, d'un poinçon et d'un arbalétrier raidi par une contrefiche. Une panne faitière est assemblée en tête du poiçon et assure le contreventement de la demi-ferme grâce à un couple de liens obliques assemblés en pied dans le poinçon. Tous les assemblages sont à tenons et mortaises.

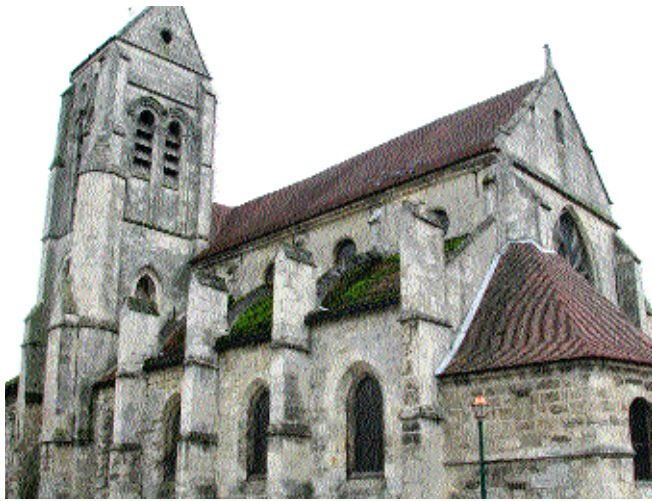
Fig. 1 Nef, bas-côtés nord et tour clocher. Voir les arcs-boutants du XVe siècle responsables du dévers des murs.

On observe de nombreux désordres structurels dans tout l'édifice comme l'ouverture des murs gouttereaux, l'écrasement des bas-côtés et le dévers du premier niveau de la tour-clocher. Toutes ses déformations sont provoquées par la poussée des voûtes primitives du vaisseau principal, aujourd'hui disparues. Cet accident semble lié à une mauvaise conception des arcs-boutants de la nef, trop faibles pour supporter la poussée des voûtes. Les arcs-boutants du collatéral nord ont été remplacés au XVe siècle par de nouveaux arcs encore plus frêles, qui n'ont pas su arrêter le dévers des façades (fig. 1).

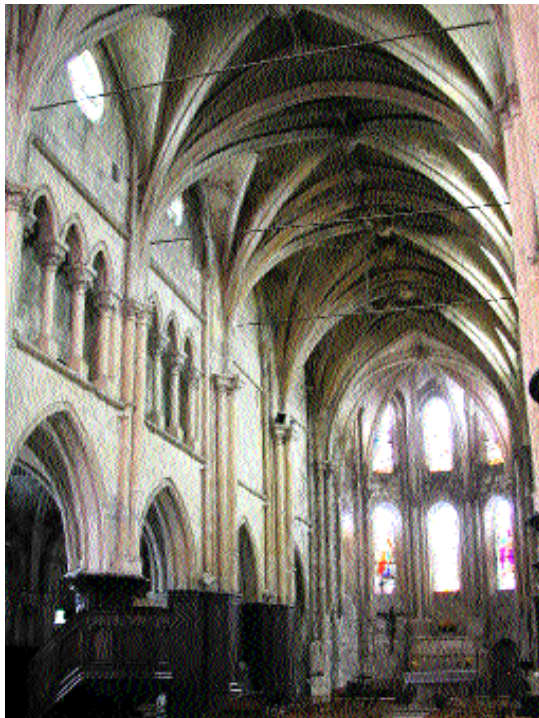
Fig. 3 Elévations à trois niveaux de la nef et à deux niveaux du chœur. Les tirants en métal luttent contre la poussée des voûtes de la Renaissance.

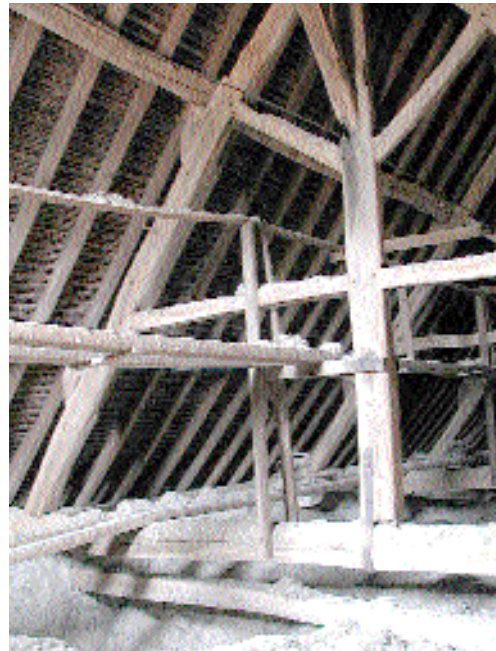
Fig. 11 Ferme de la nef avec tirant en bois sous l'entrait.

Les murs gouttereaux de la nef se sont écartés sous la poussée des voûtes du fait d'un défaut de contrebutement extérieur lié soit à une mauvaise conception des arcs-boutants d'origine, soit à leur suppression au nord au cours du Moyen Âge (reconstruits vers la fin du XVe siècle). L'ancienneté de ce déversement est attesté par les voûtes du XVIe siècle qui sont parfaitement adaptées à l'écartement des murs et qui ont dû vraisemblablement remplacer les voûtes d'origine après un probable effondrement. De nombreux renforts datant de la fin du Moyen Âge ont été mis en place pour assurer la sécurité de ces nouvelles voûtes. On compte parmi ces renforts des tirants métalliques tendus à travers la nef (fig. 3), des tirants en bois placés au-dessus des voûtes et en partie noyés dans leurs maçonneries (fig. 11), et bien sûr les arcs-boutants du collatéral nord (fig. 1).

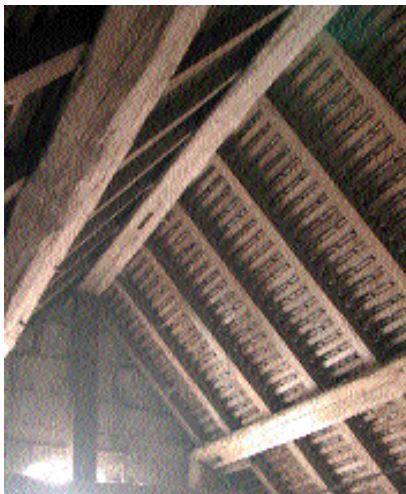
Fig. 13 Mortaise vide dans la panne faîtière pour le lien d'une ferme disparue.

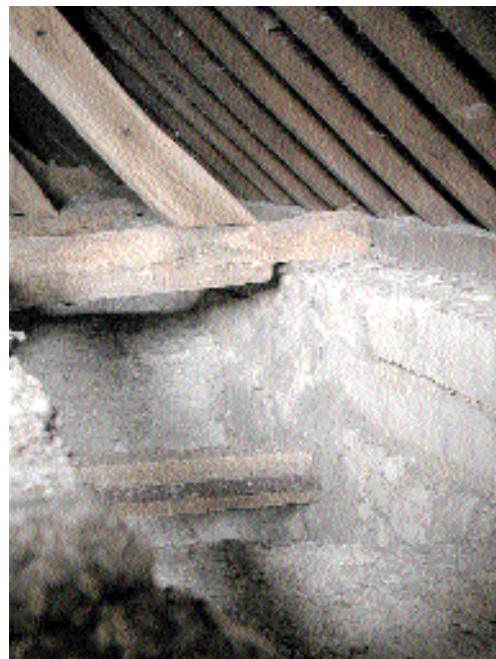
Fig. 14 Entaille vide sous l'entrait pour une sablière disposée à l'origine à l'aplomb du mur. Départ d'un tirant en bois sous la ferme.

Les entrains de cette charpente présentent en sous-face à leurs extrémités une entaille transversale qui était destinée à l'assemblage d'une sablière, aujourd'hui disparue (fig. 14). D'après la position de ces entailles sur tous les entrains, le cours de ces sablières était disposé à la verticale des murs gouttereaux avant leur déversement. Cet indice permet d'affirmer que cette charpente peut être d'origine. D'autres indices comme l'équarrissage à la hache des bois, la patine très caractéristique des bois, la présence d'une ferme contre le pignon, la trame de la charpente adaptée à celle des piliers, la section des éléments, la qualité d'assemblage des pièces et l'agencement des contrefiches et des faux entrains semblent confirmer une mise en place au début du XIIIe siècle. Des exemples de fermes du même type sont reconnus au début du XIIIe siècle, notamment à la grange de Fourchet sus-citée et à la grange du Fay à santines (60).

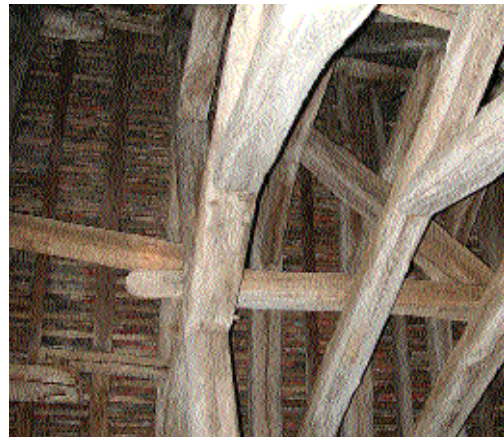
Fig. 3
Tenon de la sous-faîtière
traversant le poinçon de la
ferme principale. La clavette
de maintien, fixant le tenon
au dos du poinçon, a
disparue.

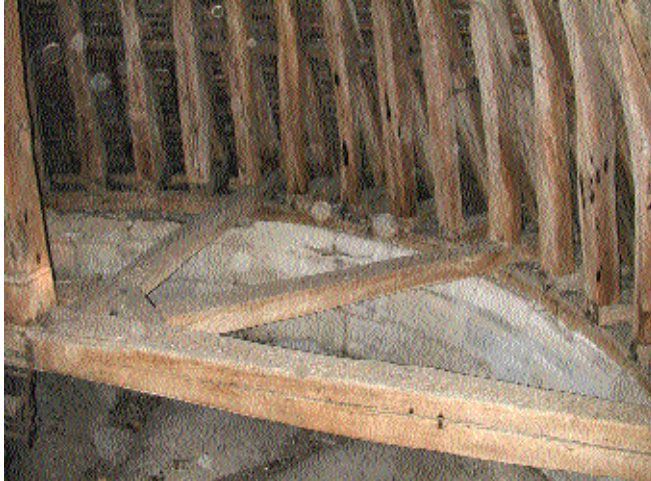
La croupe est également à chevrons-formant-fermes (fig. 4 et 5). Elle est divisée en quatre quartiers par trois demi-fermes principales, avec quatre demi-fermes secondaires par quartier. Les entrails des demi-fermes principales latérales sont orientés vers le poinçon de la ferme de croupe mais leur extrémité vient s'assembler dans un gousset, petite pièce horizontale assemblée dans l'angle formé par l'entrait de la ferme de croupe et celui de la demi-ferme axiale.

Fig. 5
Enrayure des entrails des
demi-fermes de la croupe,
avec des goussets pour
l'assemblage des entrails des
demi-fermes latérales.

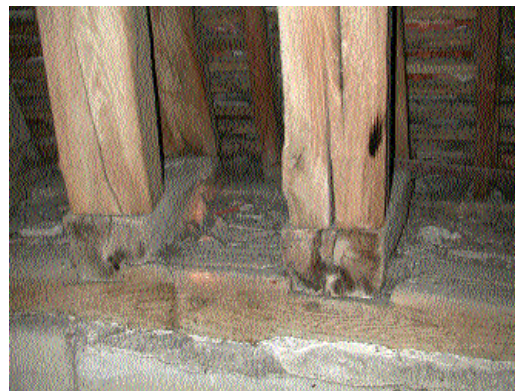
Fig. 6 Assemblage à mi-bois des blochets
sur les sablières courbes, et
enfouchement des sablières.

Les blochets de pied de fermes sont assemblés par mi-bois à demi-queue d'aronde aux sablières de la croupe (fig. 6). Ces sablières sont taillées dans des bois courbes et assemblées entre elles par des enfourchements. Tous les autres assemblages sont à tenons et mortaises.

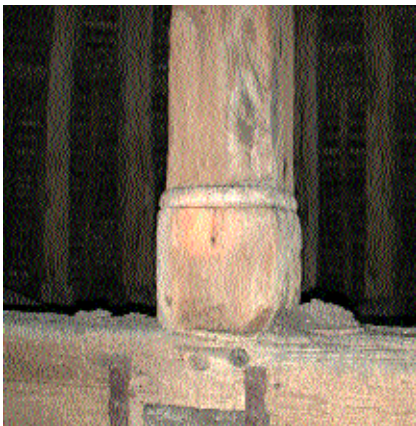
Fig. 7 Moulure de la base du
poinçon de la ferme de croupe.

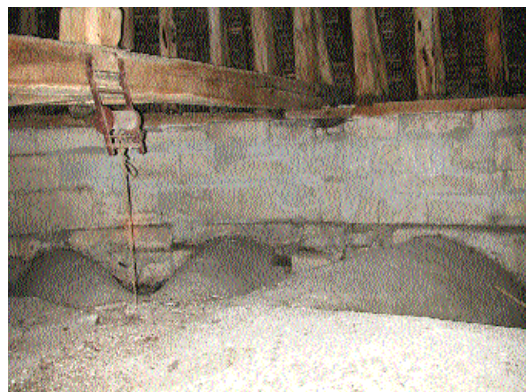
Fig. 8
Rehaussement des murs
gouttereaux au-dessus des voûtes.
