Charpentes anciennes du Val d'Oise. Rapport d'étude des combles de 17 monuments.

Charpentes anciennes du Val-d'Oise

Rapport d'étude
des combles
de 17 monuments

par **Frédéric Epaud**

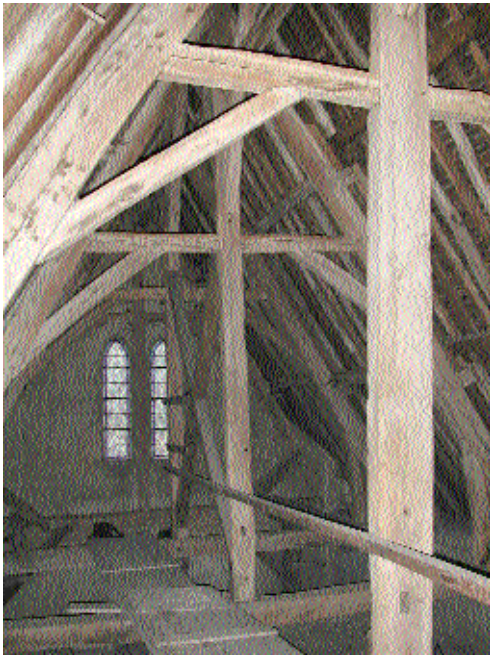
Fig. 9 Charpente du croisillon nord.

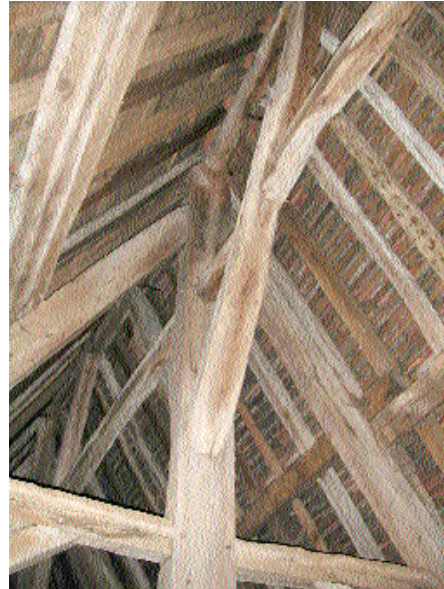
Fig. 11 Enture des pannes assemblées au droit d'un arbalétrier, sur une échantignole.

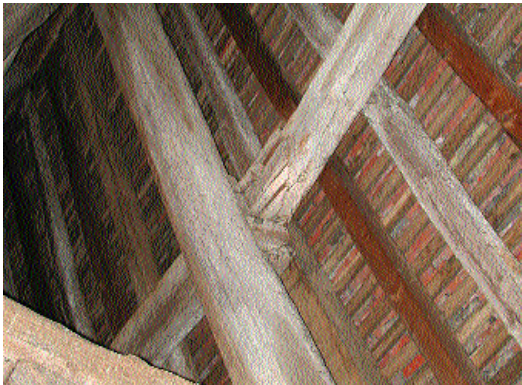
Fig. 12 Chevrons montrant leur mortaise vide pour une ancienne jambe de force.

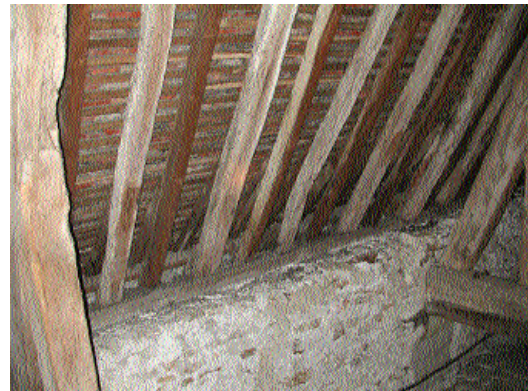
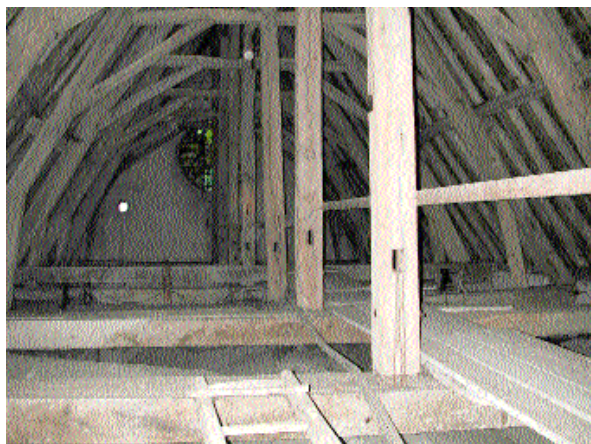
Fig. 13
Charpente de la nef.

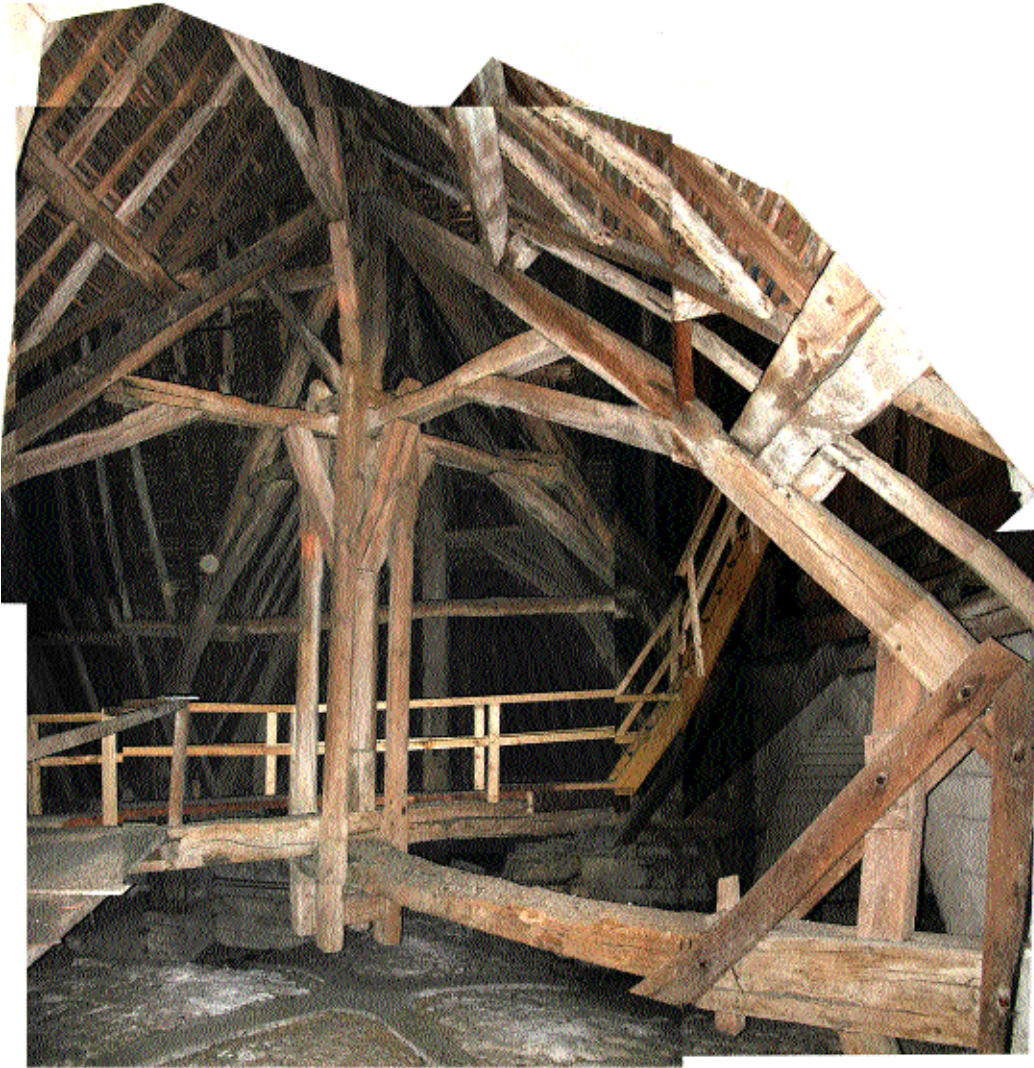
Fig. 14 Fermes entrecroisées à poinçon commun de la croisée du transept.

La croisée du transept présente un dispositif relativement complexe destiné à recevoir les pannes et les sous-faitières des quatre vaisseaux de l'édifice (fig. 14). Les charpentiers ont donc conçu un entrecroisement perpendiculaire de deux fermes à entrait dotées d'un poinçon commun. Ces deux fermes comprennent un entrait, deux arbalétriers raidis chacun par une jambe de force, un faux entrait et un aisselier. L'unique poinçon assure l'assemblage des éléments de raidissement et des quatre arbalétriers sur chacune de ses faces. Toutefois, comme son pied ne peut s'assembler que dans un seul entrait, un système de moises pendantes, suspendues aux faux entrails, permet de retenir la flexion du second entrait grâce à des étrépillons reliant les quatre moises. Ainsi, toutes les pannes des quatre vaisseaux viennent reposer sur les arbalétriers de ce dispositif. Ces arbalétriers constituent les quatre noues des toitures de l'église.

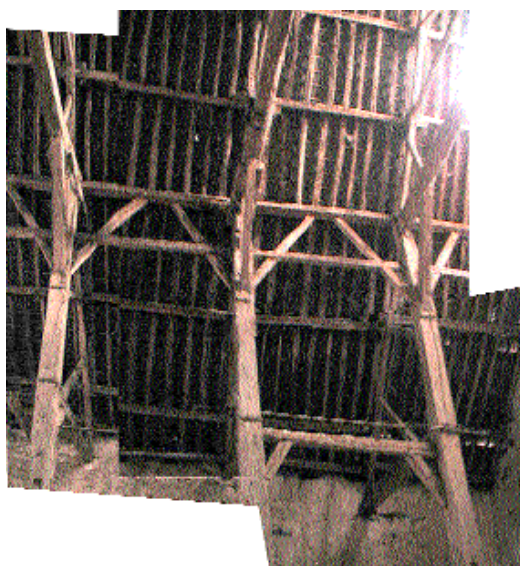
Fig. 4 Contreventement des poteaux de la partie orientale.

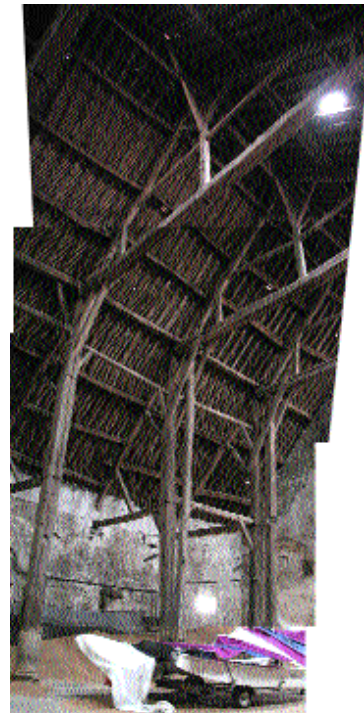
Fig. 5 Poteaux du XIIIe siècle, doublés par des étais.

Cette grange a connu une réfection importante de sa charpente primitive vers le XVI^e siècle. Lors de ces travaux, un pignonnier a été accolé sur l'entrée axiale du pignon ouest, tandis que les deux entrées latérales ont été bouchées. De la charpente du XIII^e siècle ne subsistent que les poteaux sud des trois premières fermes (à l'ouest), peut-être encore en place, ainsi que la plupart des arbalétriers, des faux entrails et des contrefiches des fermes hautes. Les autres bois semblent avoir été mis en place au XVI^e siècle.

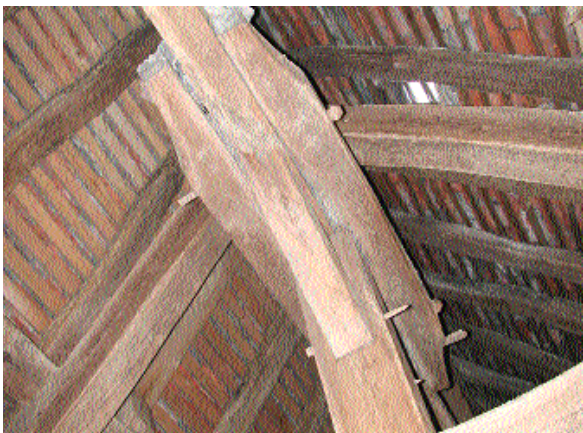
Fig. 4
Moises chevillées
dans le cours des
sous-faîtières

Chaque ferme est constituée d'un poinçon de fond (18 x 14 cm), d'un entrail de forte section (32 x 30 cm), d'un couple d'arbalétriers (18 x 14 cm) raidis chacun par un faux entrail (18 x 14 cm) et une jambe de force verticale (14 x 11 cm). La tête des poinçons est tenonnée dans un cours de pannes faîtières, elles-mêmes soulagées par des longs liens obliques de contreventement (11 x 9 cm) assemblés en pied dans les poinçons. Un cours de sous-faîtières (11 x 11 cm) vient s'assembler aux poinçons par tenons-mortaises et à ces liens par mi-bois. Des couples de moises assurent le maintien de ces assemblages sur le cours des sous-faîtières au droit de chaque poinçon (fig. 4). Ces moises sont maintenues grâce à des chevilles dont certaines présentent une tête sculptée prismatique.

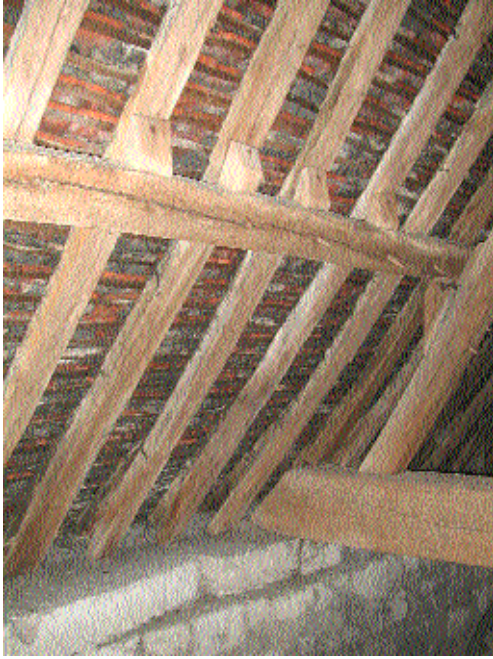
Fig. 5
Fixation des chevrons sur les pannes

Deux cours de pannes (18x14 cm) s'appuient à plat sur chaque arbalétrier. Elles y sont maintenues comme dans le bas-côté par une échatignole embrévée et chevillée. Les chevrons (8 x 13 cm) sont fixés à plat sur ces pannes par chevillage et aussi, fait assez rare, par une échantignole renversée, embrévée et chevillée au chevron (fig. 5), qui lui permet de mieux travailler en butée contre la panne. L'entraxe des chevrons varie de 37 à 50 cm. Aucune sablière ne vient recevoir le pied du chevronnage. Tous les assemblages sont à tenons et mortaises.

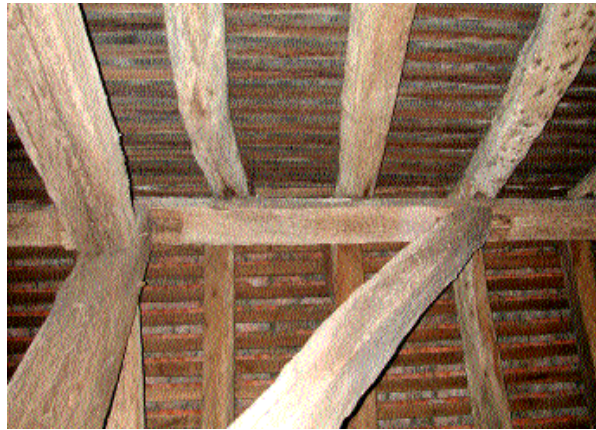
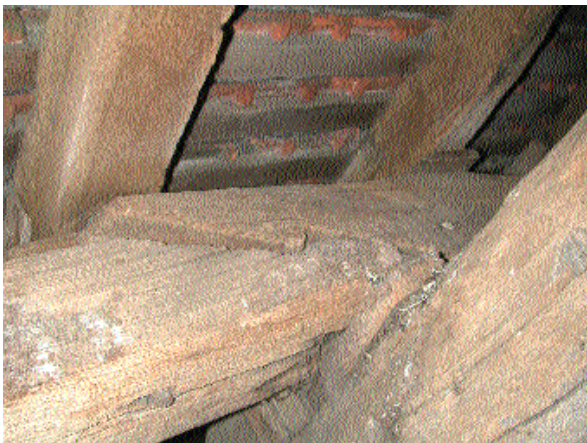
Fig. 11 Enture crantée entre deux pannes sur un arbalétrier

Les pannes comme les pannes faîtières étaient assemblées entre elles longitudinalement par des entures crantées chevillées (fig. 11). Les longueurs de toutes ces pannes étaient limitées à celles des travées et leurs assemblages étaient donc situés systématiquement au droit des arbalétriers pour les pannes et au droit des poinçons pour les faîtières. Les pannes étaient disposées à plat sur les arbalétriers. Cette disposition a été respectée lors du réemploi de tous ces éléments au XVI^e siècle. On observe que les arbalétriers ont fléchi sous le poids des pannes (fig. 12). Cette déformation s'explique par la flexibilité que le bois conserve peu de temps après son abattage, avant son séchage définitif. Les arbalétriers, taillés dans du bois vert, se sont donc déformés dès leur mise en place, après leur assemblage aux pannes et avant leur séchage dans le comble peu de temps après.

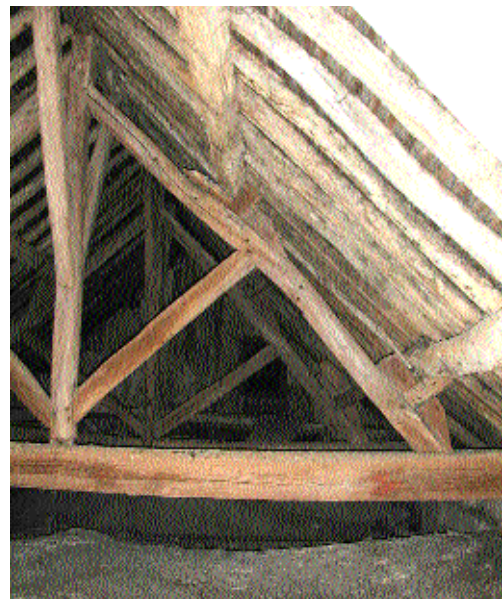
Fig. 12 Fixation des pannes sur l'arbalétrier. Noter la déformation du bois sous le poids des pannes

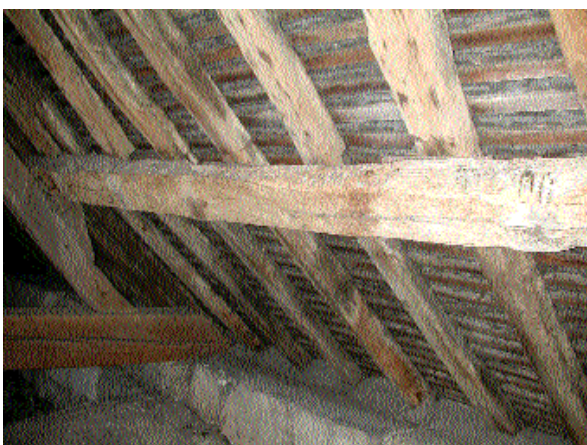
Fig. 13 Négatifs des chevrons d'origine sur la face de la panne retournée

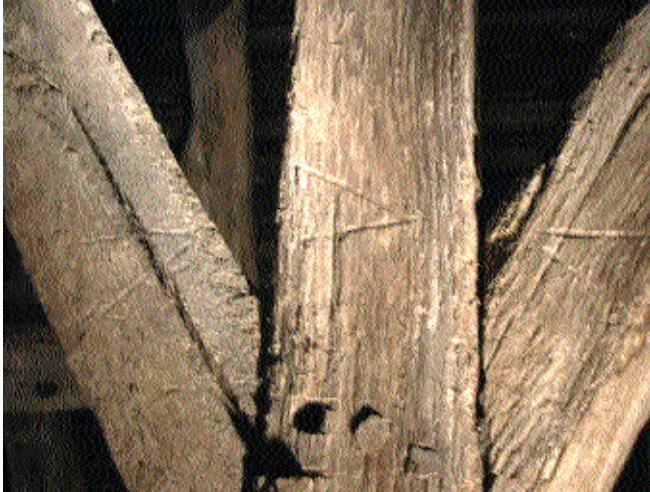
Fig. 14 Marques d'assemblages en V en pied du poinçon et des contrefiches

Les marques d'assemblages sont encore parfaitement lisibles sur les bois de la charpente primitive (fig. 14-16). Elles sont situées au droit de chaque assemblage, sur la face orientale des éléments de la ferme, et sur la face sud des éléments de contreventement. Inscrites grossièrement au ciseau à bois et à la rainette, ces marques appartiennent au registre des signes particuliers, dépourvus valeur numérique. On recense quatre marques seulement, une attribuée à chaque ferme, avec ses liens de contreventement. Il n'existe pas de latéralisation du marquage, c'est-à-dire de distinction entre les marques situées au nord et celles du côté sud.

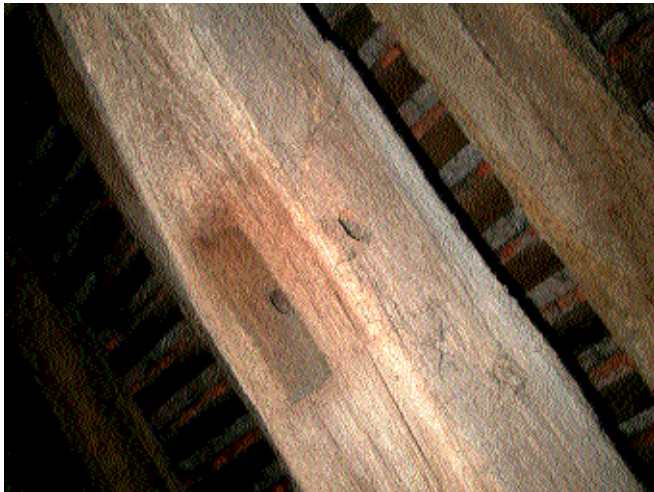
Fig. 17 Tracés préparatoire de taille de la mortaise avec marque d'assemblage (X)

Des traces de piquage d'assemblages ont été observées (fig. 17-18). Réalisés à l'aide d'une pointe métallique (tracéret), ces tracés servaient à préparer la taille des assemblages par la représentation du négatif du bois à assembler. Des traces de percements à la tarière s'observent dans le fond des mortaises. Celles-ci étaient donc pré-percées à la tarière avant de les tailler au ciseau. En conclusion, il faut souligner le fait qu'un édifice entièrement reconstruit tardivement, à la renaissance dans le cas présent, peut très bien contenir une charpente plus ancienne qui aurait été comme ici démontée puis remontée. Cet exemple n'est pas isolé.
